**UNIVERSIDAD DE ORIENTE
NÚCLEO DE MONAGAS
ESCUELA DE INGENIERÍA DE PETRÓLEO
MATURÍN / MONAGAS / VENEZUELA**

**INCIDENCIAS DE LAS FALLAS MECÁNICAS EN EL
RENDIMIENTO DE LAS BOMBAS DE CAVIDAD PROGRESIVA
(BCP) DEL CAMPO CERRO NEGRO**

**Trabajo especial de grado presentado como requisito parcial para optar
al título de:**

MATURÍN, NOVIEMBRE 2010

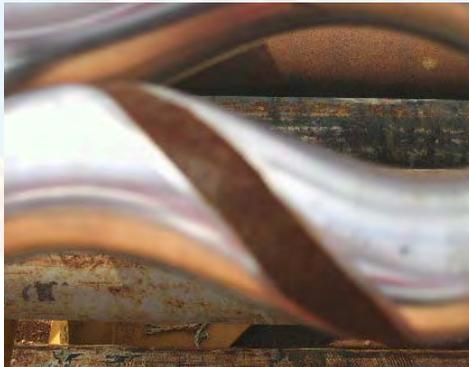
Figura N° 2.8 Rotor con desgaste extremo hasta la base metálica

Se identifica por desgaste extremo del cromado hasta la base metálica (se observan surcos/hendiduras en la base metálica) (ver figura 2.12). Puede ser provocado por fluidos altamente abrasivos, roce con la tubería, bombeo de arena o rocas. Para corregirlo se debe al bajar la eficiencia y cambiar el rotor antes de que la falla sea extrema.

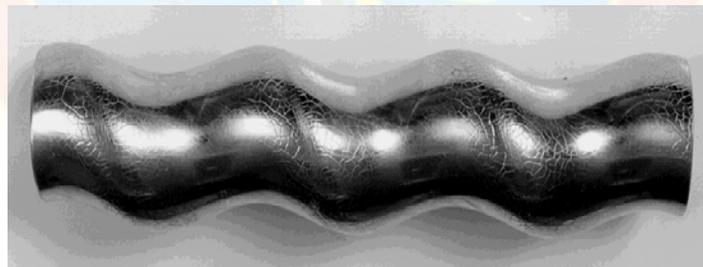
Figura N° 2.10 Rotor con superficie cromada quebradiza (Fuente: Manual de BCP ESP Oil)

La capa de cromo se quiebra pero la base metálica no presenta daño (ver figura 2.14). Esto es provocado por alta temperatura por fricción (elevado ajuste, presión o velocidad). Si el cromo se quiebra la corrosión ataca la base metálica. Debe considerarse el rediseño del sistema.

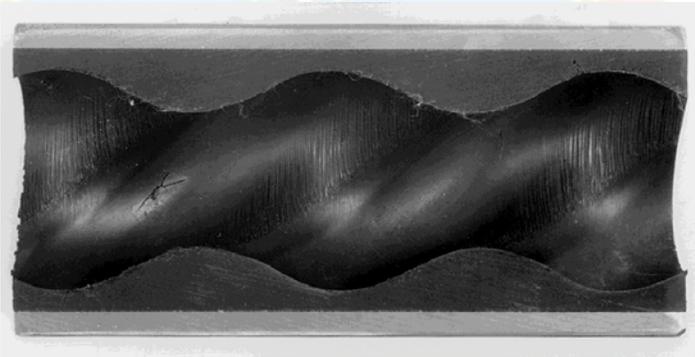
Figura N° 2.11 Elastómero dañado por abrasión
(Fuente: Manual de BCP ESP Oil).

Se muestra como superficies desgastadas y arañadas en los valles. (ver figura 2.15). Se produce como desgaste normal. La falla se acelera por operar a alta velocidad o manejar sólidos. Se recomienda reducir la velocidad y utilizar bombas de mayor desplazamiento.

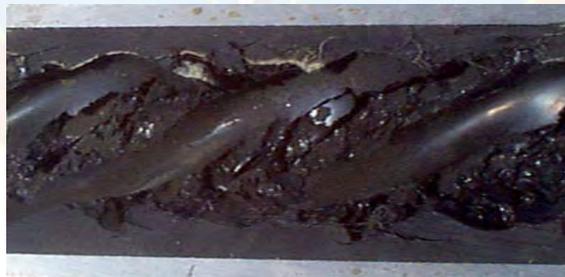
Figura N° 2.13 Elastómero dañado por presión excesiva

Se aprecia una superficie dura y brillante con ulceraciones y goma desprendida producto de la alta presión hidrostática (ver figura 2.17). Se debe revisar el diseño de la bomba y eliminar taponamientos.

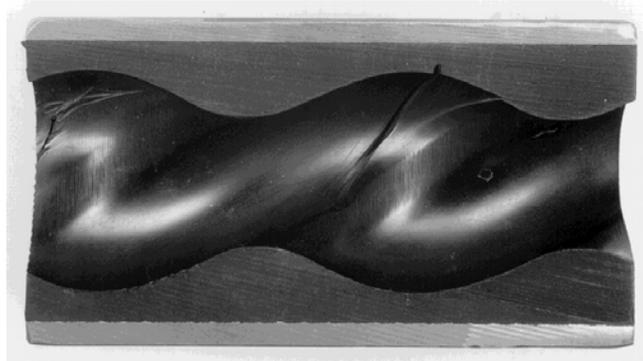
Figura N° 2.14 Elastómero dañado por arrastre por alta presión
(Fuente: Manual de BCP ESP Oil)

d) Arrastre por alta presión: Se observan rasgaduras en sentido contrario al flujo, debido a partículas sólidas que deforman y perforan la goma, arrastradas por los propios fluidos. Se debe considerar la utilización de filtros.

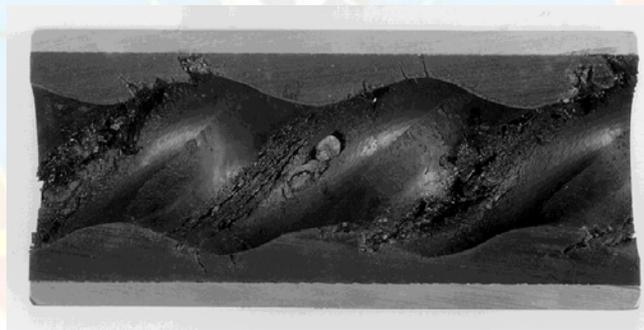
Figura N° 2.15 Elastómero dañado por influencia mecánica
(Fuente: Weatherford EVI de Venezuela)

e) **Influencia mecánica:** El elastómero se rasga o muestra pequeños hoyos a consecuencia del bombeo de rocas u otras partículas extrañas (ver figura 2.19). Es necesario el uso de filtros a la entrada de la bomba.

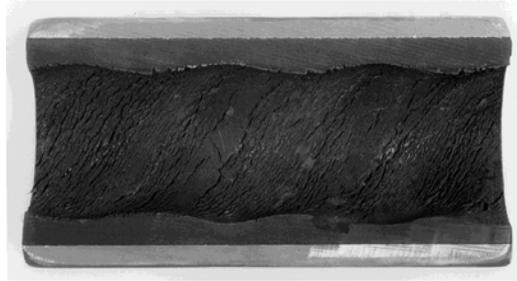
Figura N° 2.16 Elastómero dañado por alta temperatura
(Fuente: Manual de BCP ESP Oil).

f) **Alta temperatura:** Produce que el elastómero se agriete o se muestre quebradizo (ver figura 2.20). Esta falla viene dada por operación en vacío (sin fluido o mucho gas) o en ambientes con alta temperatura. Se requiere controlar el nivel de fluido y utilizar otros tipos de elastómeros.

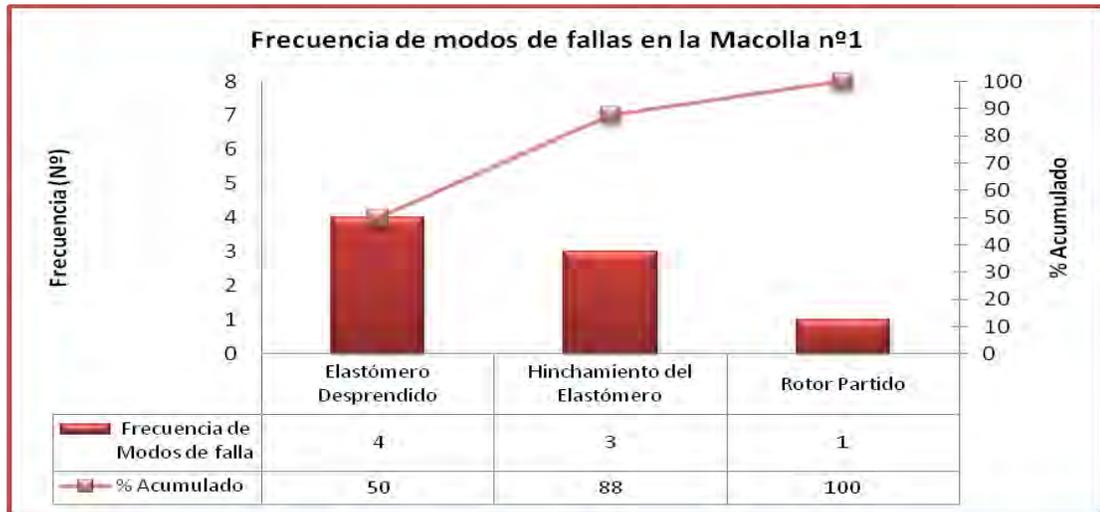
Grafica N° 4.1 Diagrama de Pareto para la macolla N° 1

En la tabla N° 4.2 se muestran los resultados de los de modos de fallas organizados de mayor a menor frecuencia, obtenidas a través del procedimiento propuesto por el Diagrama de Pareto, denotándose en un primer lugar el elastómero desprendido (50%), y en segundo lugar el hinchamiento del elastómero (38%), siendo éstos los dos modos de fallas que concentran más del 80% de las fallas mecánicas, por su parte el rotor partido solo se ha encontrado en un 13% como el modo de falla menos usual en esta macolla.

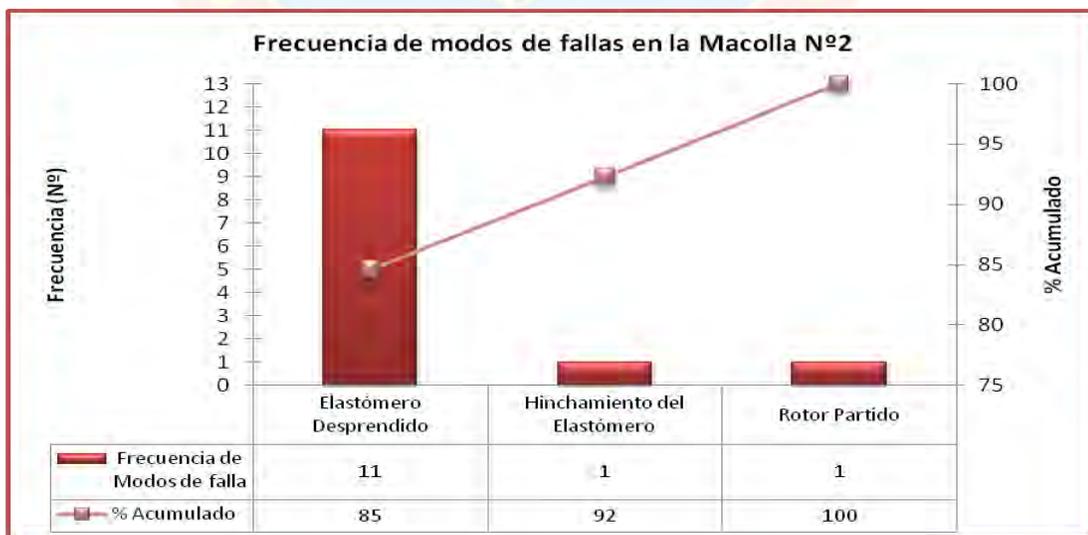
Grafica N° 4.2 Diagrama de Pareto para la macolla N° 2

Según lo que señala la tabla 4.4 se observa que el elastómero desprendido ocurre con mayor frecuencia en un 85%, mientras que el hinchamiento del elastómero y el rotor partido ocurren en un 8% cada uno.

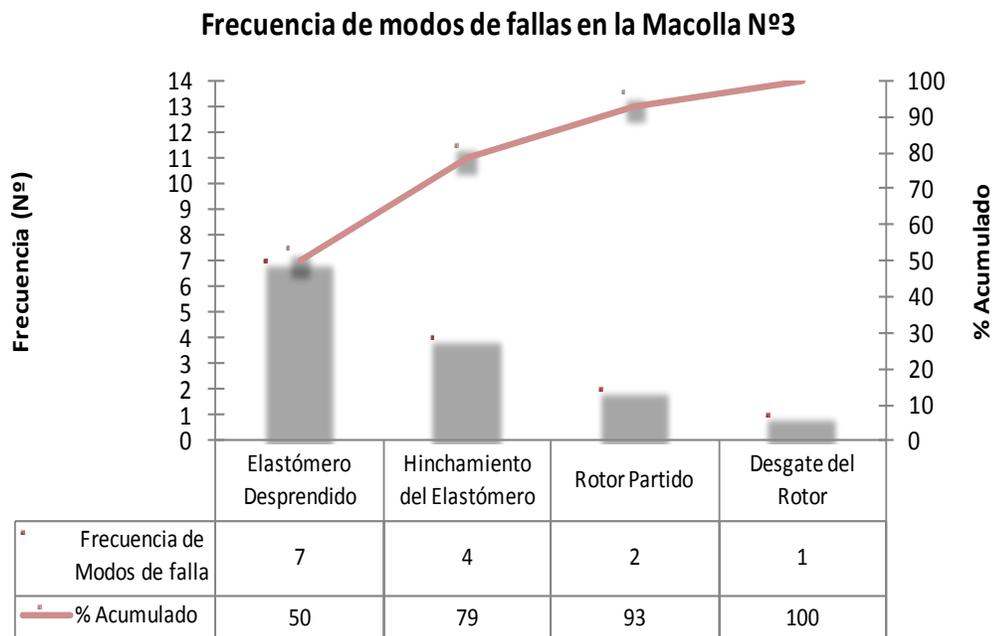
Grafica N° 4.3 Diagrama de Pareto para la macolla N° 3

En la tabla 4.6 se pueden apreciar los cálculos realizados para la macolla N° 3, los cuales permiten inferir que los modos de fallas en esta macolla que generan repetidas entradas de taladros para reemplazo de las BCP son elastómero desprendido y elastómero hinchado, las cuales abarcan el 80% de los resultados totales, mientras que el otro porcentaje restante se le atribuye al rotor partido (13%) y al desgaste del rotor (7%) como una nueva falla encontrada en el estudio hasta este momento.

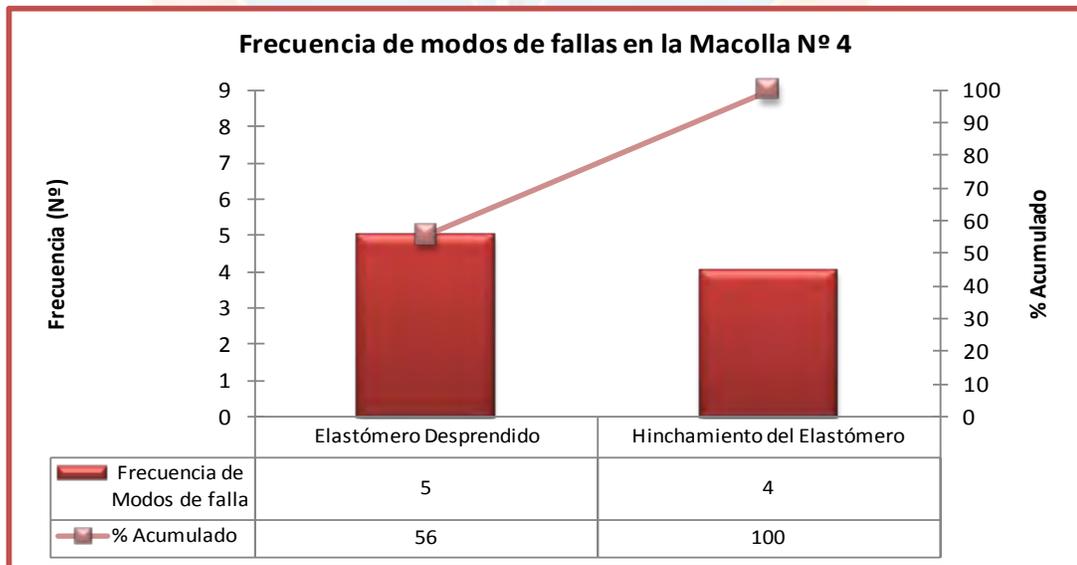
Grafica N° 4.4 Diagrama de Pareto para la macolla N° 4

Los resultados obtenidos de los cálculos realizados se indican en la tercera y cuarta columna de la tabla N° 4.8 donde se señalan las frecuencias con que se presenta cada modo de falla en porcentaje y su porcentaje acumulado respectivamente, resultando que los modos de fallas más habituales son el daño de bomba causado por elastómero desprendido con un 56% de frecuencia, mientras que el 44% restante se le atribuye al elastómero hinchado, dado a que las fallas por rotor partido no se han observado para esta macolla. En el caso de esta macolla, es importante hacerle seguimiento a ambas causas ya que se presentan en porcentajes de ocurrencia casi similares por lo que se puede inferir que ambas son responsables de las constantes paradas de producción en esta macolla.

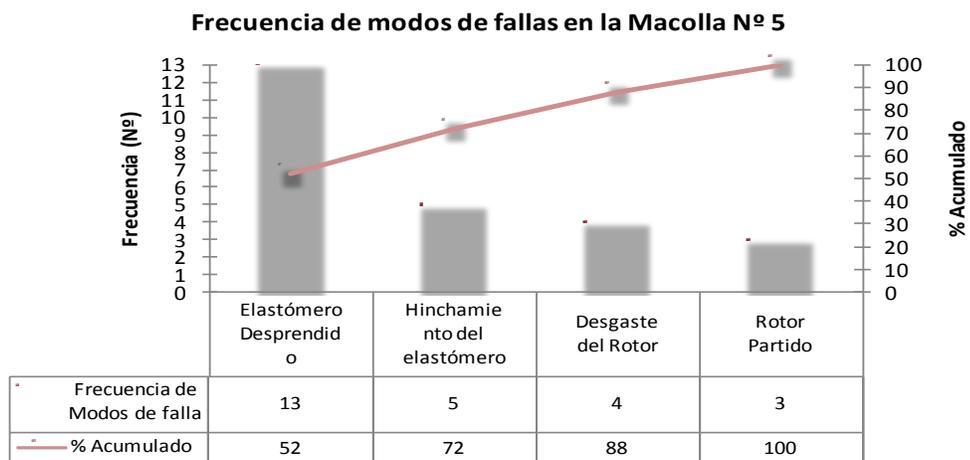
Grafica N° 4.5 Diagrama de Pareto para la macolla N° 5

Los modos que contribuyen mayormente a las fallas en las BCP de la macolla N° 5 son el elastómero desprendido e hinchado y rotor desgastado, los cuales suman el 88% de las fallas mecánicas ocurridas en esta macolla, mientras que el rotor partido solo se ha observado en un 12%. Estos resultados indican que los problemas con mayor prioridad a corregir son los primeros tres que se señalan en la tabla, pues en este caso son probablemente los que puedan generar mayores daños a futuro.

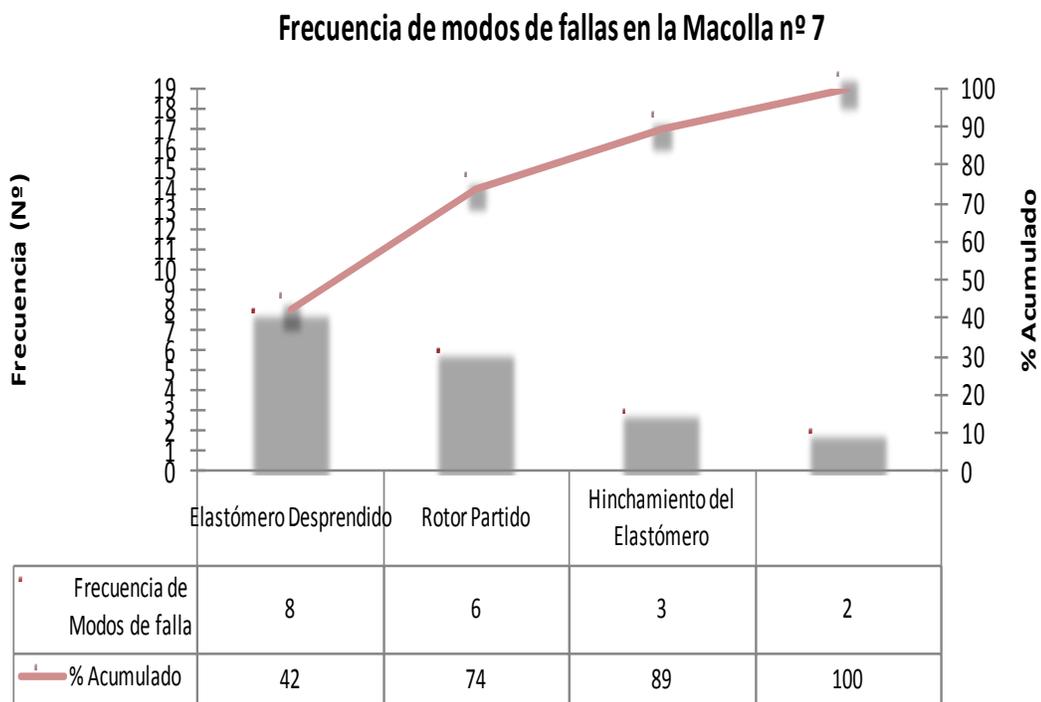
Grafica N° 4.7 Diagrama de Pareto para la macolla N° 7

En la tabla 4.14 se encuentran los cuatro (4) modos de fallas organizados en orden de prioridades desde los problemas más significativos descritos teóricamente como la minoría vital que en este caso los representan elastómero desprendido y rotor partido, hasta los de menor frecuencia de ocurrencia representado por el desgaste del rotor.

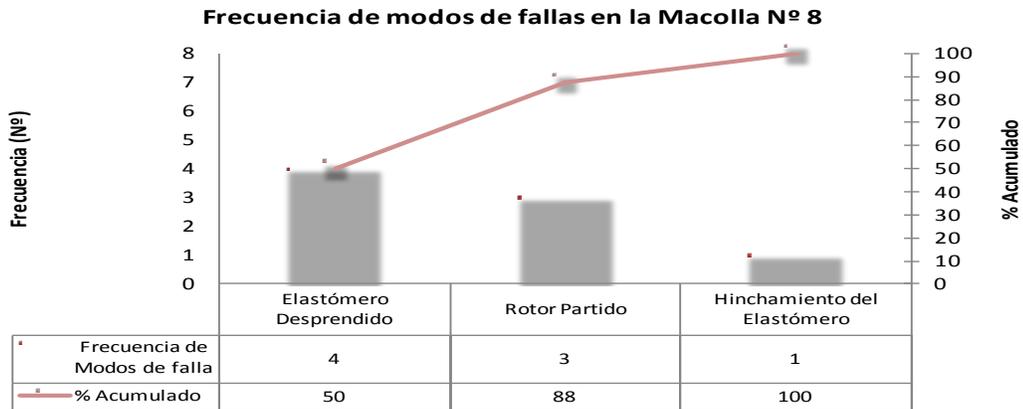
Grafica N° 4.8 Diagrama de Pareto para la macolla N° 8

88% de todas las fallas mecánicas observadas, siendo el hinchamiento del elastómero la de menor posibilidad a presentarse (13%). Una vez calculados los porcentajes tanto de frecuencia de ocurrencia como acumulado se procedió a realizar la gráfica de barras donde se muestra de manera más ilustrativa lo anteriormente dicho.
