**EVALUACIÓN DE LAS PATOLOGÍAS ESTRUCTURALES
PRESENTES EN EL HOSPITAL DR. JESUS ANGULO RIVAS
DE LA CIUDAD DE ANACO ESTADO, ANZOATEGUI.**

**Trabajo de Grado presentado ante la Universidad de Oriente como
Requisito para optar al Título de:**

Cantaura, Diciembre del 2019

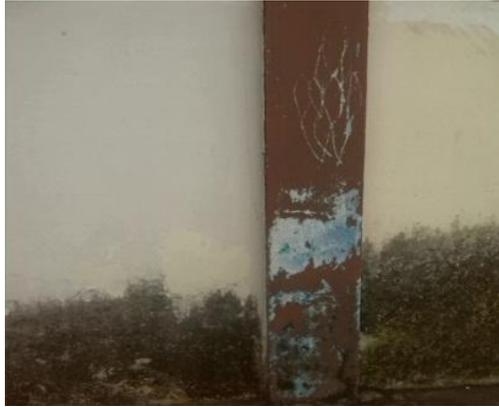
Figura N° 6. Presencia de Humedad en paredes.

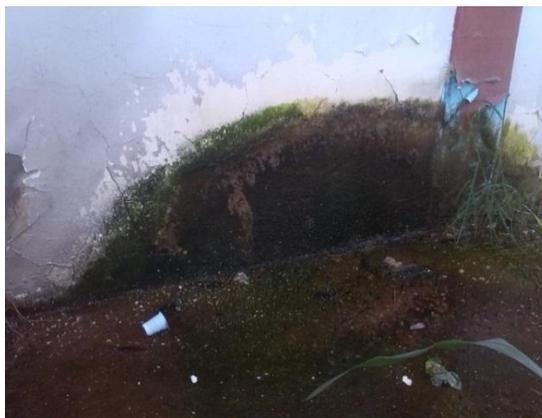
Figura N° 19. Aguas de salpiqueo en paredes del anexo Materno infantil.

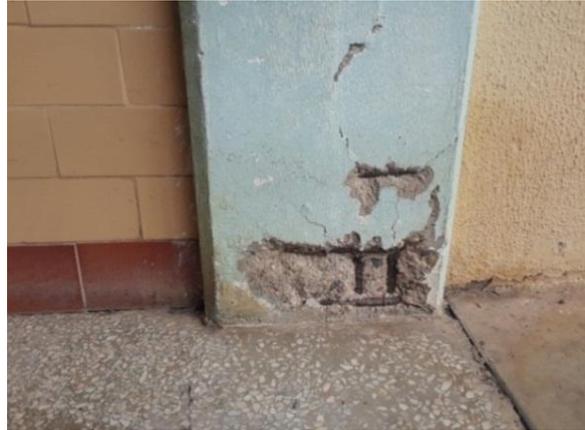
Figura N° 21. Exposición de acero en una de las columnas del área de cocina.

En la foto anterior, se evidencia la pérdida de friso en la columna, teniendo como consecuencia la exposición del acero, con presencia de corrosión en el acero de refuerzo, causando que la columna se debilite.

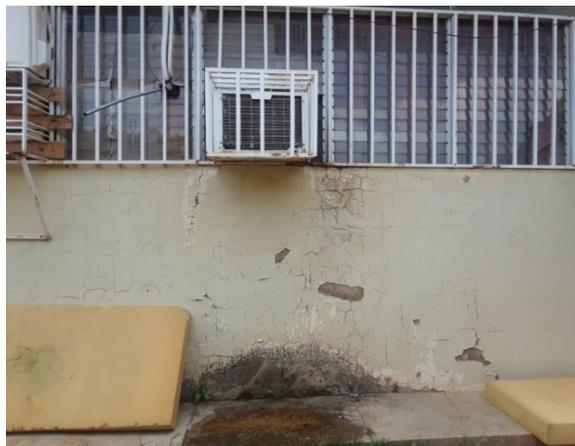
Figura N° 22. Humedad en parte externa de la pared del área de cocina.

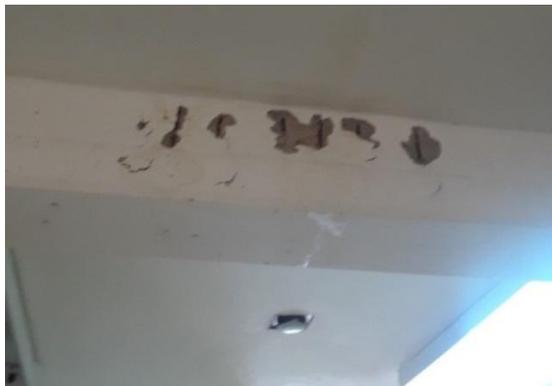
Figura N° 23. Exposición de acero en viga del hospital.

La fotografía anterior muestra la viga del pasillo central en donde se evidencia el desprendimiento del concreto exponiendo el acero de refuerzo a la corrosión.

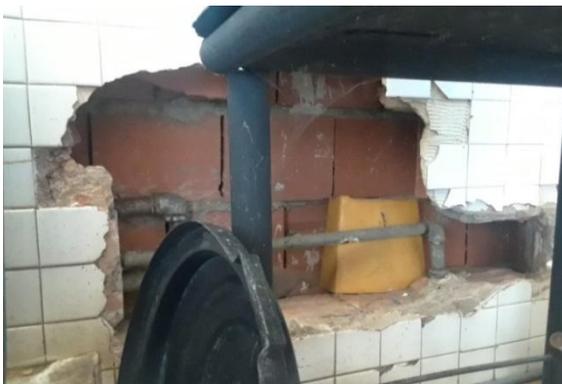
Figura N° 24. Pared de área de cocina parte interna.

tubería dañada y como consecuencia se produce el debilitamiento del mismo.

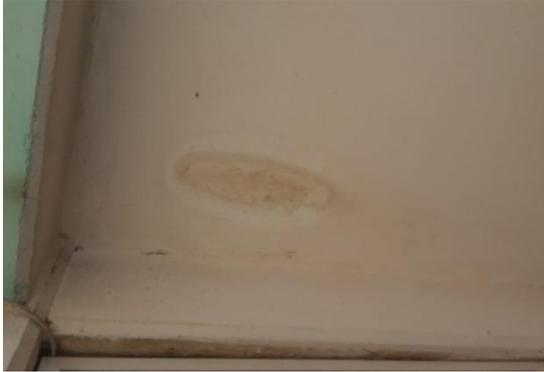
Figura N° 25. Mancha de humedad en pasillo del hospital.

La figura N° 25, se evidencia manchas de filtración en la losa de techo del pasillo de hospitalización causada por el estancamiento de agua en la parte exterior.

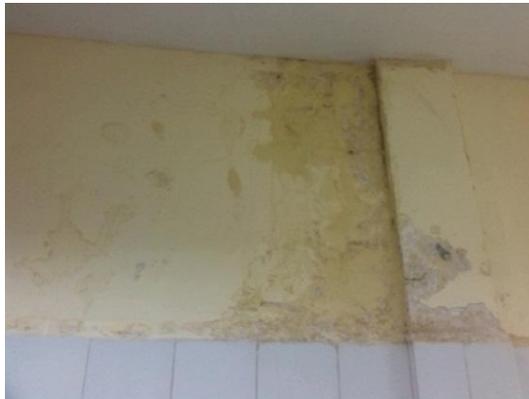
Figura N° 26. Humedad en columna que une el área de hospitalización con el materno infantil.

En la figura N° 26, se muestra una de las columnas que conecta el área de hospitalización con el anexo materno infantil, presenta humedad causada por la filtración de agua en la pared y columna, proveniente del goteo constante de una tubería de agua en la parte externa.

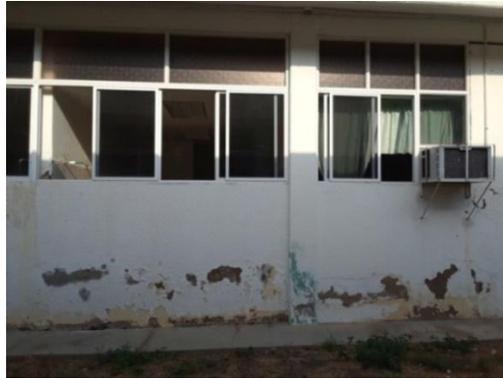
Figura N° 27. Desprendimiento de concreto área hospitalización.

En la figura anterior, vista frontal del área de hospitalización parte de los baños los cuales también presenta columnas corta y desprendimiento del recubrimiento en las paredes y columnas.

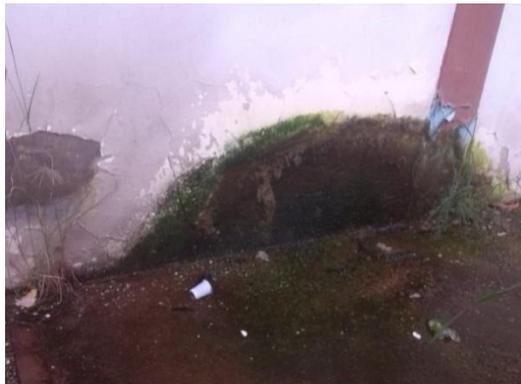
Figura N° 28. Humedad en muros del materno infantil.

En la fotografía N° 28 se muestra presencia de humedad en la parte lateral derecha del anexo materno infantil, la permanencia de la humedad en las paredes favorece a la aparición y proliferación de hongos, musgos y vegetales.

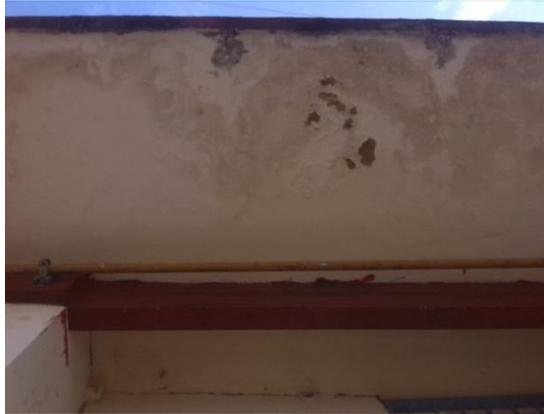
Figura N° 29. Manchas de filtración en volados del materno infantil.
