UNIVERSIDAD DE ORIENTE  
NÚCLEO DE ANZOÁTEGUI  
ESCUELA DE INGENIERÍA Y CIENCIAS APLICADAS  
DEPARTAMENTO DE INGENIERÍA CIVIL

“INCIDENTES EN LAS PRESAS DE VENEZUELA”

Trabajo de Grado presentado ante la Universidad de Oriente como Requisito  
Parcial para optar al Título de:

Barcelona, Junio 2009

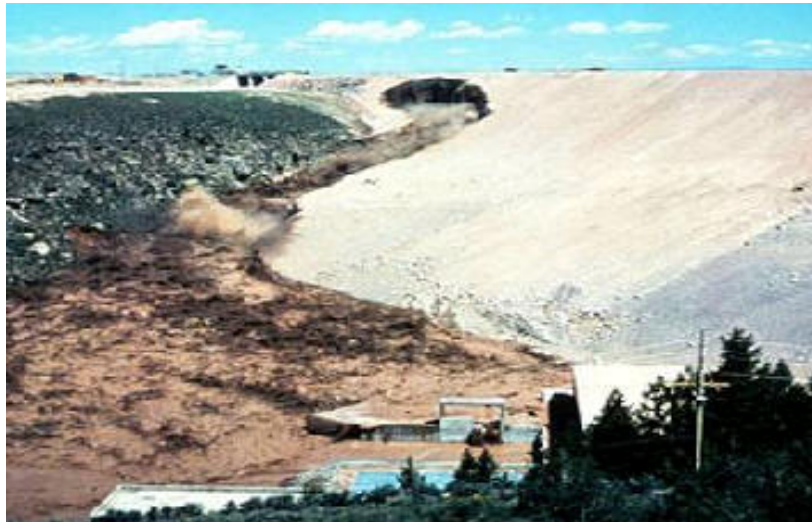
La grieta se expandió formando un gran hueco, el cual pronto condujo a la ruptura de la presa. Se encontraron como principales causas de la falla: erosión del suelo subyacente, asentamiento del suelo y filtraciones

Una de las hipótesis que se han desarrollado para explicar el rompimiento de esta presa sostiene que la presa falló porque: la pantalla era inadecuada, pues era permeable; no había filtros en el rastrillo y el núcleo era poco plástico.

Otra hipótesis sostiene que la falla de la presa se dio porque: se generaron tensiones verticales aproximadamente iguales al 60% del peso de tierras (según cálculos por M.E.F.); se presentó una fractura hidráulica que unida a la falta de filtros en el rastrillo y al núcleo poco plástico, generó el rompimiento de la presa.

**Figura Nº 2.8 Vista noroeste hacia el estribo derecho Represa el Tetón. El hueco en la cara de la presa crece hacia arriba**

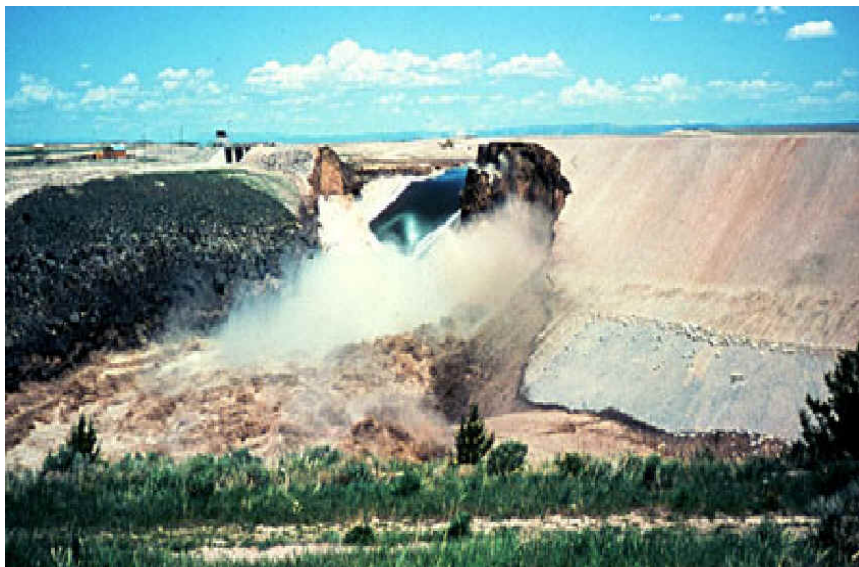
**Figura N° 2.9 Vista noroeste hacia la grieta.**

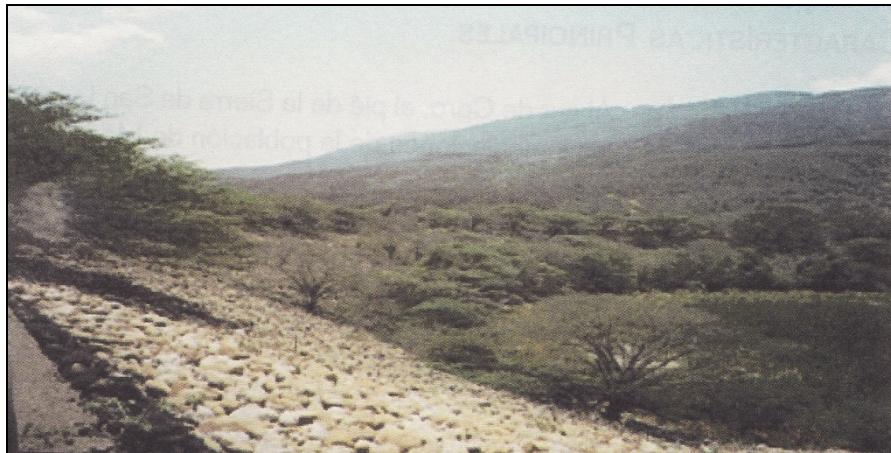
Ocurrido esto se realizaron estudios de laboratorios a muestras del terraplén de la presa y se analizó la estabilidad de la misma esto tuvo lugar en el año 1969, realizado por Wolfskill y Lambe, los cuales dieron evidencia del carácter frágil que poseían las arcillas de mediana plasticidad que fueron utilizadas en la construcción de la obra y justificaron analíticamente los deslizamientos ocurridos en años anteriores.

Desde ese entonces la presa se encuentra fuera de servicio, observando así que su falla se debió al desliz de los taludes tanto aguas arribas como aguas abajo.

**Figura N° 2.11 Vista del talud aguas arriba de la presa Siburua**

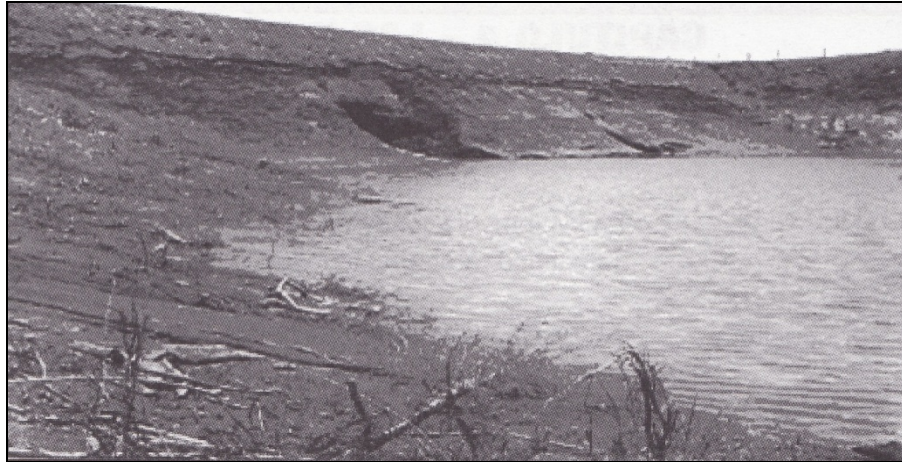
Esta represa fue construida por el Ministerio de Sanidad y Asistencia Social, en el año 1965, es una presa homogénea de arcilla, la cual fallo por la formación de un túnel en el terraplén, lo cual origino que el embalse se vaciara, inundando a su vez un caserío el cual se encontraba aguas abajo y lesiono a varias personas.

Después de varios años, el Ministerio de Obras Publicas, se enfoco en averiguar la causa de la falla (formación del túnel), para esto se tomaron unas muestra de arcilla para ser analizadas en el laboratorio, con las misma se comprobó que correspondían a un suelo altamente dispersivo.

En la época en que este proyecto fue levantado no se conocía en Venezuela que era una arcilla dispersiva, este término comenzó a escucharse en Venezuela en la década de los 70, por lo tanto no se tenía conocimiento del daño que podía causar.

**Figura N° 2.12. Presa Las Tinas, túnel en el terraplén**

Este es el único de los casos en el cual la represa fallo por tratarse de un suelo de arcilla dispersiva. La presa fue reconstruida con utilizando arcillas no dispersivas y no se tiene información de inconvenientes posteriores.

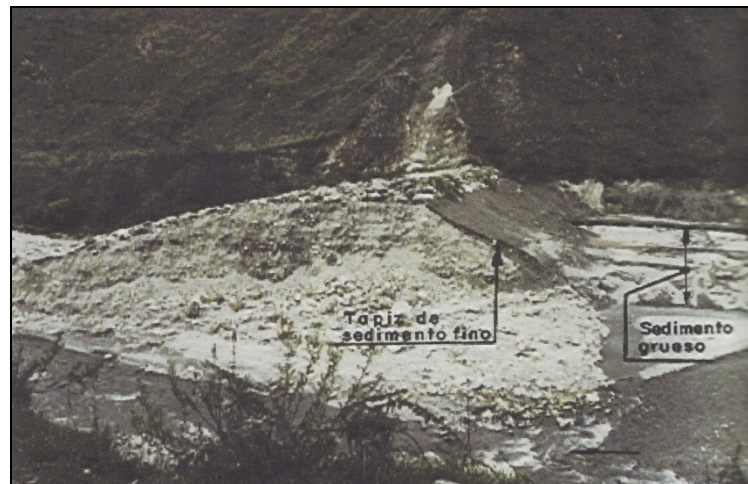
A raíz de la falla de la presa se produjo una ola con el agua y los sedimentos acumulados en el embalse, cuyo caudal máximo fue estimado en 700 m<sup>3</sup>/seg. Esta ola destruyó a su paso el puente ubicado aguas abajo de la obra, causó daños en el complejo hidroeléctrico José Antonio Páez, destruyó aproximadamente 600 metros de la carretera Las Piedras – Aracay y dañó otro puente sobre el río Santo Domingo, situado en las inmediaciones de la población de Altamira de Cáceres, cerca de la central hidroeléctrica.

Aproximadamente la mitad de la longitud del terraplén de la presa, situada hacia el estribo izquierdo, desapareció del sitio como consecuencia de la situación descrita. La otra mitad de la presa situada hacia el estribo derecho, no sufrió daños.

En mayo de 1987 se realizo un nuevo estudio hidrológico, que dio como resultado un caudal pico igual a 333 m<sup>3</sup>/seg para la creciente de 100 años, lo que representa 1,72 veces aproximadamente el valor utilizado en el proyecto.

Este estudio también dio como resultado un caudal pico de 224 m<sup>3</sup>/seg para la creciente de 25 años, lo q indicaría que el caudal que destruyo la presa que fue de 200 m<sup>3</sup>/seg tuvo un periodo de retorno menor de 25 anos. El colapso de esta presa se debió a la baja resistencia a la erosión de los materiales de la terraza aluvial del estribo izquierdo y al hecho de haber permitido que el flujo derramara a lo largo de toda la cresta de la presa en contacto con esos materiales.

**Figura N° 2.13. Restos de sedimentos acumulados en el embalse Aracay**

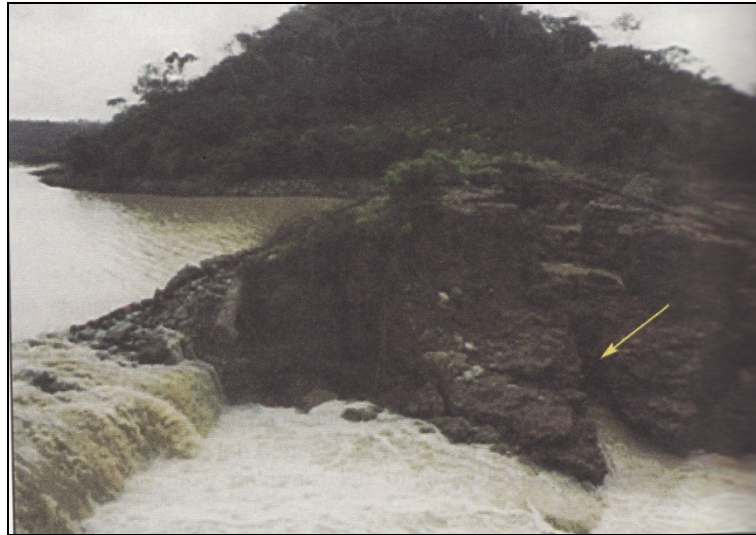
Los valores observados en la tabla anterior nos reflejan que la creciente milenaria actual tiene un caudal pico 5,3 veces superior al de la original, y un volumen 5,1 veces mayor, lo cual nos indica que el proyecto tiene grandes deficiencias.

cisterna. La poca capacidad del aliviadero con un caudal de diseño igual a  $9,23\text{m}^3/\text{seg}$ , conjunto con el reducido borde libre de la presa que no es mas de 3 metros y la inexistencia de sistemas de descarga, fueron las causales de la destrucción de esta presa.

**Figura N° 2.14. Presa el Cristo detalle de la erosión.**

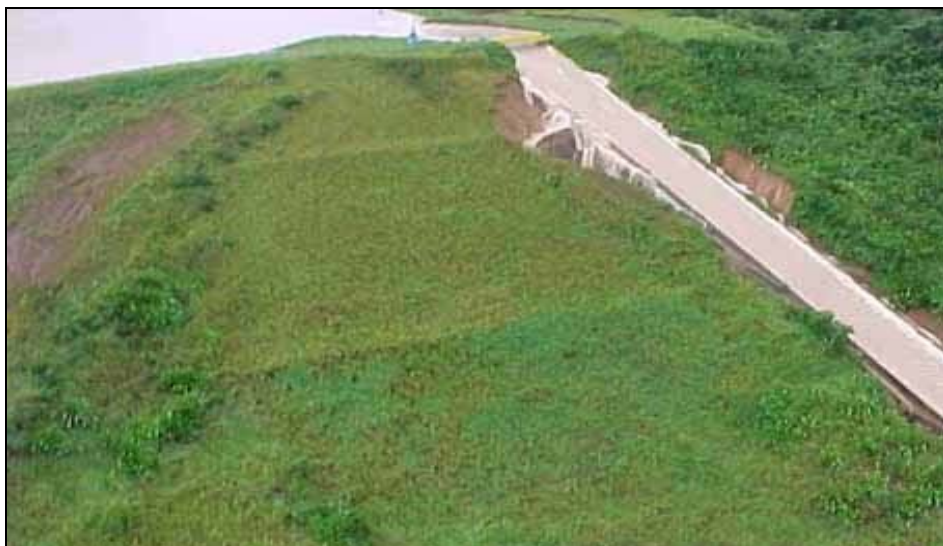
**Figura N° 2.17. Inicio del desbordamiento de los muros del aliviadero**

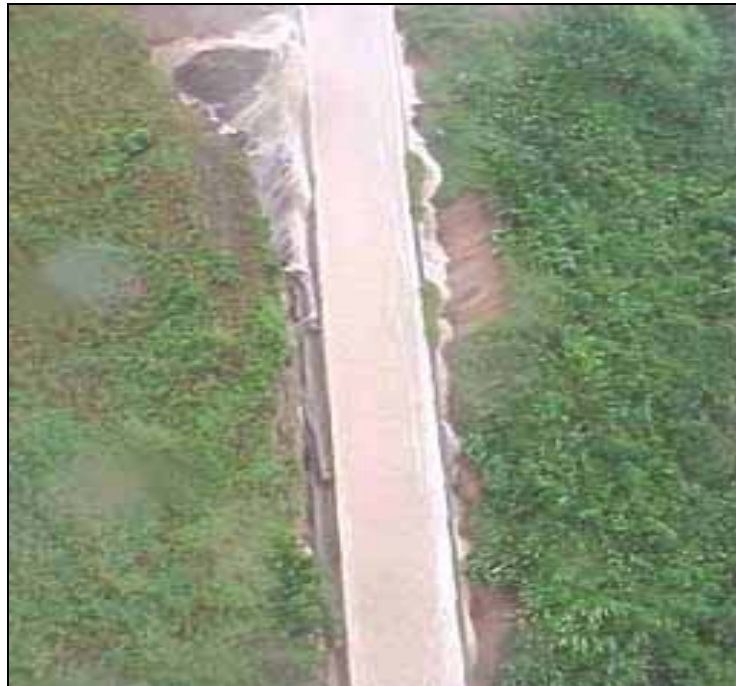
**Figura N° 2.18. Incremento del rebose del canal, ya se observa la erosión del talud de la presa**

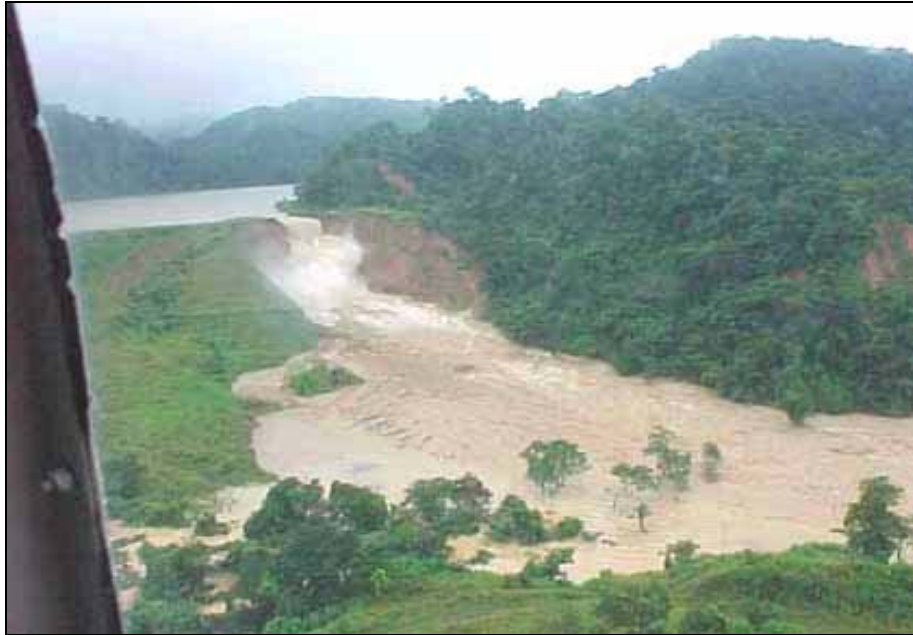
**Figura Nº 2.19. El cauce aguas abajo de la presa se convirtió en un inmenso río.**

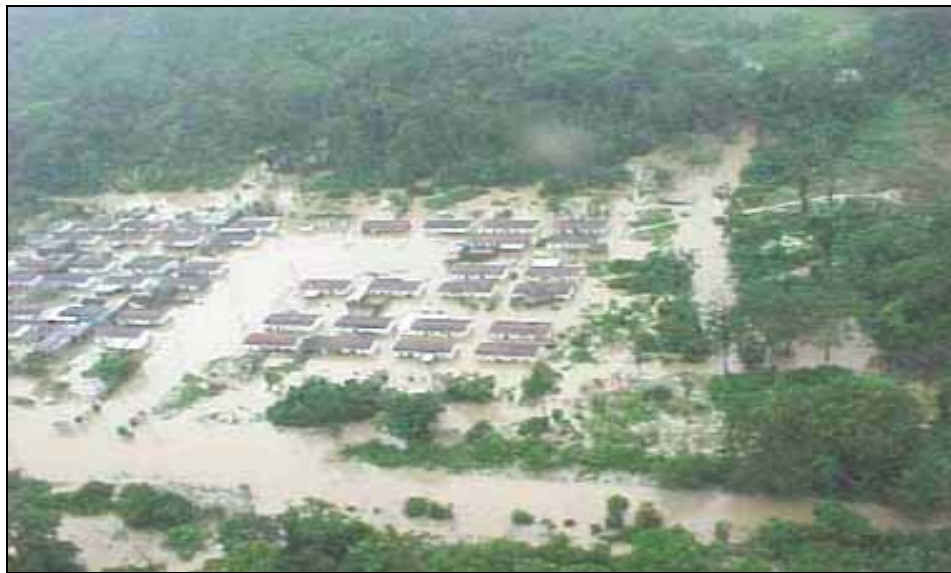
**Figura Nº 2.20. La población de El Guapo fue inundada y destruida en su totalidad**

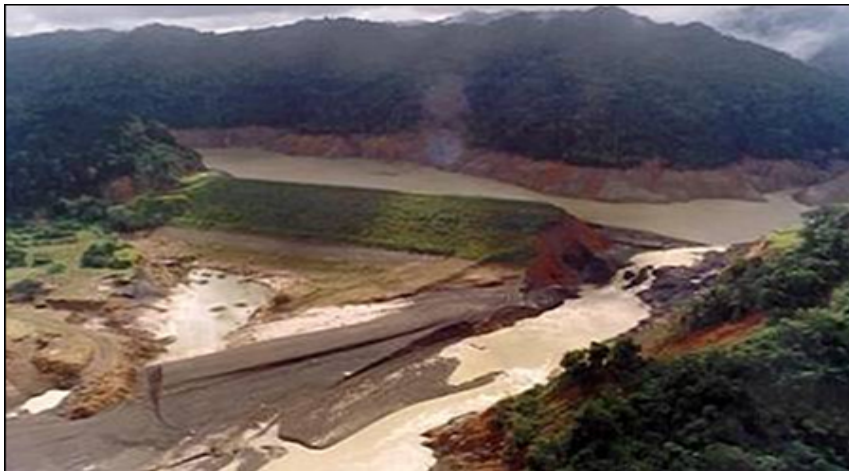
La ocurrencia de crecientes superpuestas o de picos múltiples fue comprobada en la Presa El Guapo, en la que el nivel del embalse subió rápidamente, descendió y volvió a incrementarse de manera súbita antes de ocurrir la falla de la obra.

**Figura N° 2.21. Presa El Guapo, después de la falla.**

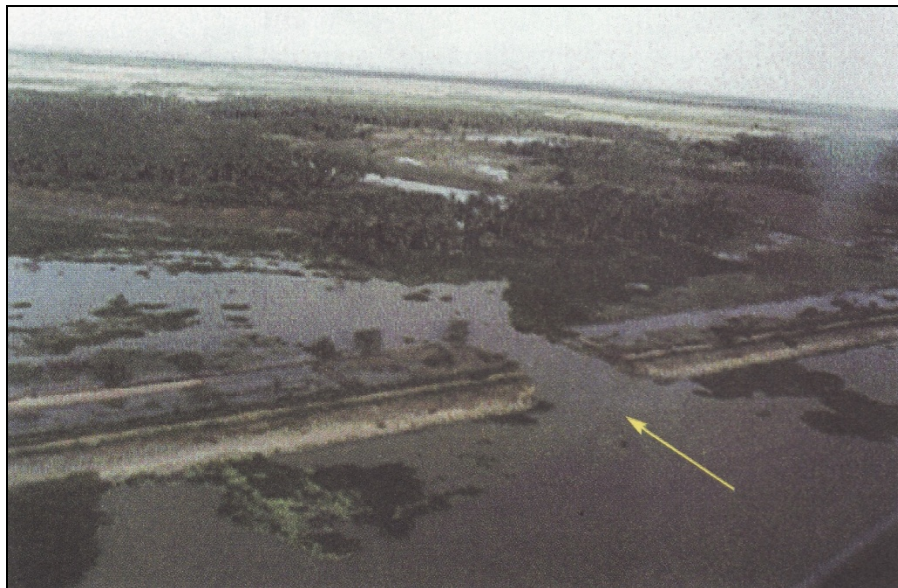
**Figura N° 2.23 Presa tocuyo de la costa. Vista área de la brecha.**
