**“MEJORAS EN LAS ACTIVIDADES DE MANTENIMIENTO PREVENTIVO
DE LAS PALAS P&H UBICADAS EN EL CUADRILÁTERO FERRÍFERO
SAN ISIDRO DE C.V.G. FERROMINERA ORINOCO, C.A., CIUDAD PIAR”**

YOJAN ANDRÉS BLANCO GARCÍA

TRABAJO DE GRADO PRESENTADO ANTE LA UNIVERSIDAD DE ORIENTE
COMO REQUISITO PARCIAL PARA OPTAR AL TÍTULO DE:

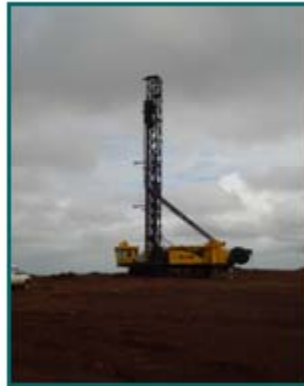
Figura 1.4. Proceso de perforación

- **Perforación:** La perforación tiene como finalidad formar los hoyos donde se colocan los explosivos, que al ser detonados fracturan al mineral facilitando su remoción. Esta operación se realiza por medio de taladros eléctricos rotativos con barrenos de 9 metros. El diámetros de perforación varía de 31 a 38 centímetros y la profundidad promedio de perforación es de 17.5 metros, la cual permite formar bancos de explotación de 15 metros de altura en forma escalonada permitiendo el acarreo del mineral. (Ver figura 1.4)

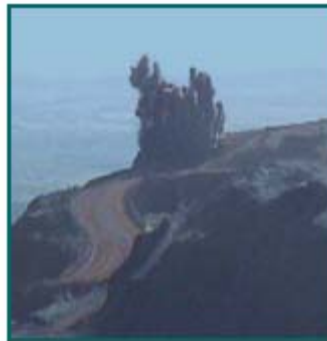
Figura 1.5. Proceso de voladura

- **Voladura:** Se utiliza como explosivo el ANFUL, sustancia compuesta por 94% de nitrato de amonio, mezclado con 6% de gasoil y el ANFOAL compuesto por 87% de nitrato de amonio, 3% de gasoil y 10% de aluminio metálico. Con ambos explosivos se carga hoyo de 750 kilogramos, en una proporción de 70% y 30% de Anful y Anfoal respectivamente. (Ver figura 1.5)

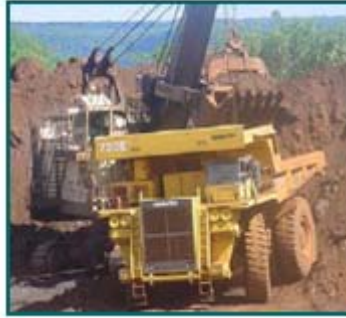
Figura 1.6. Proceso de excavación

- **Excavación:** Luego de fracturado el mineral por efecto de la voladura, es removido por Palas desde los frentes de producción. Se cuenta con tres Palas Eléctricas de $10,70 \text{ m}^3$ y 2 palas hidráulicas de 26 m^3 de capacidad de carga en el balde, y luego vaciados en camiones roqueros de alta capacidad. (Ver figura 1.6)

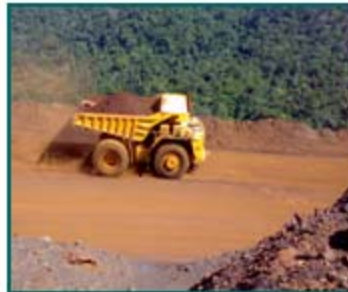
Figura 1.7. Proceso de acarreo

- **Acarreo:** Se cuenta con 22 camiones, entre los que hay de 90 toneladas de capacidad que se encargan de acarrear el mineral para depositarlo en vagones góndola ubicados en las plataformas o muelles de carga. El suministro de mineral de hierro a la Planta de Trituración Los Barrancos se realiza con camiones de 170 toneladas. (Ver figura 1.7)

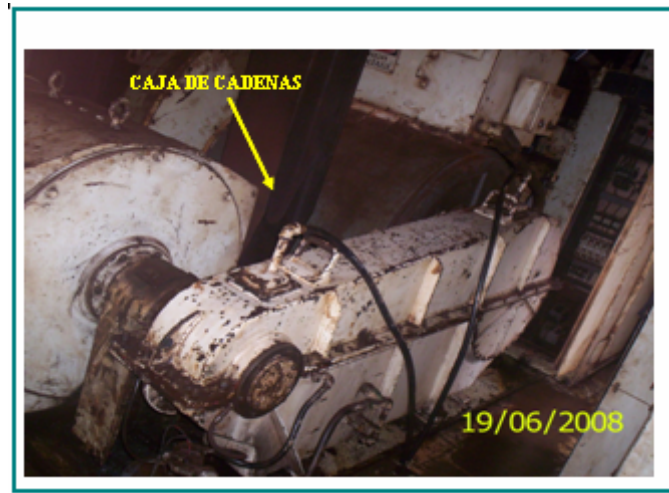
- Conjunto de la Caja de Cadenas:** El conjunto está formado por la catalina de mando, la cadena de mando y el eje de toma de fuerza. La fuerza del motor principal es transferida a través de la cadena al eje de toma de fuerza. El eje de toma de fuerza transfiere esta fuerza, para hacer girar los generadores. La caja de la cadena contiene aceite para lubricar las piezas en movimiento. Hay un filtro de aceite instalado en la manguera de succión de la bomba de lubricación y un interruptor de flujo en la manguera de descarga. Si el interruptor de flujo detecta insuficiencia de flujo, paralizará la excavadora. Este interruptor de flujo está inoperante cuando la excavadora se encuentra en la modalidad de traslado. La figura 4.2 muestra la caja de cadena acoplada al motor principal y a los generadores de giro, traslado/excavación.

Figura 4.2. Conjunto de la caja de cadenas.

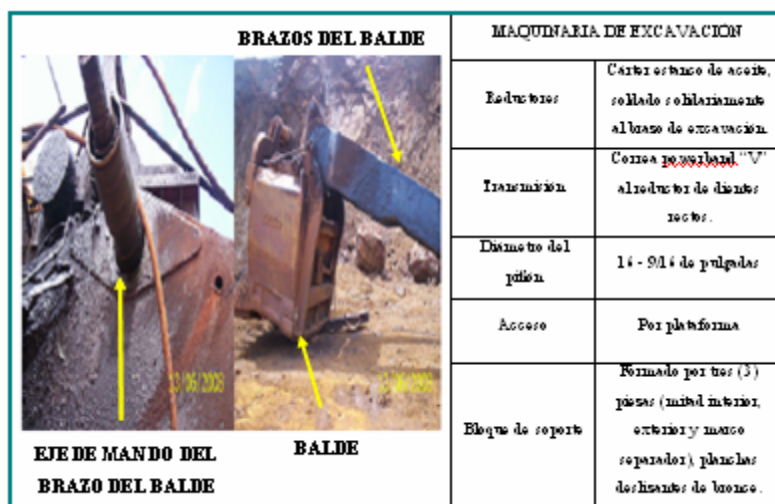
En la figura 4.9 se muestra las características de la maquinaria de excavación, así como también el eje de mando del brazo del balde dentro de la pluma, el cual es mandado por la transmisión de excavación. Los piñones del eje de mando están montados en cada extremo del eje. Estos piñones mandan las cremalleras soldadas a la parte inferior de los brazos del balde para extender y recoger el balde. Los brazos del balde se sostienen en posición por los bloques de soporte que están suspendidos de cada extremo del eje de mando.

Figura 4.9. Características técnicas de la maquinaria de excavación.

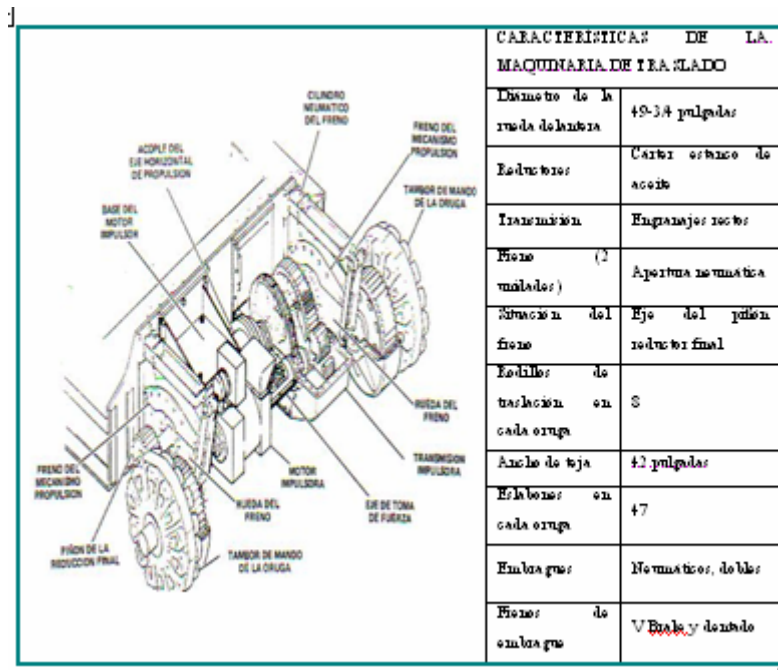
De acuerdo a los resultados mostrados en la tabla A.6 del apéndice A en cuanto a la inspección realizada a todos los componentes pertenecientes al sistema de traslado, se puede decir que los mismos operan sin condiciones adversas, por lo que no existen daños, es decir los componentes y el conjunto están conforme a lo especificado.

Figura 4.14. Características del conjunto de la maquinaria impulsora.

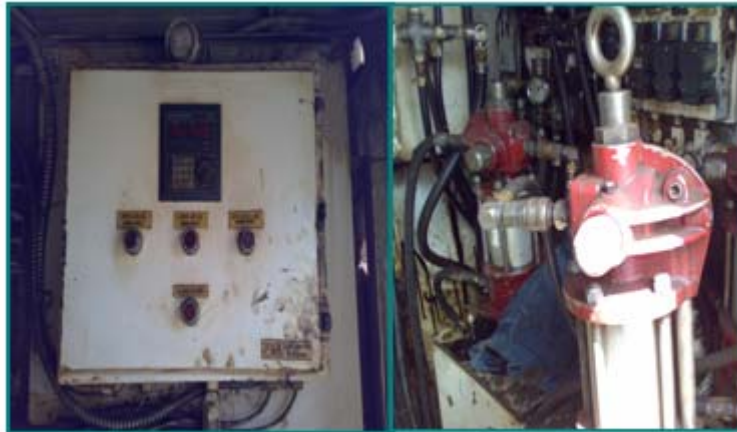
Se observó que los tanques contenedores de grasa se encuentran con aberturas permitiendo la contaminación del sistema.

Figura 4.16. Vista del controlador lógico programable (PLC) y bombas de grasa para engranajes abiertos.

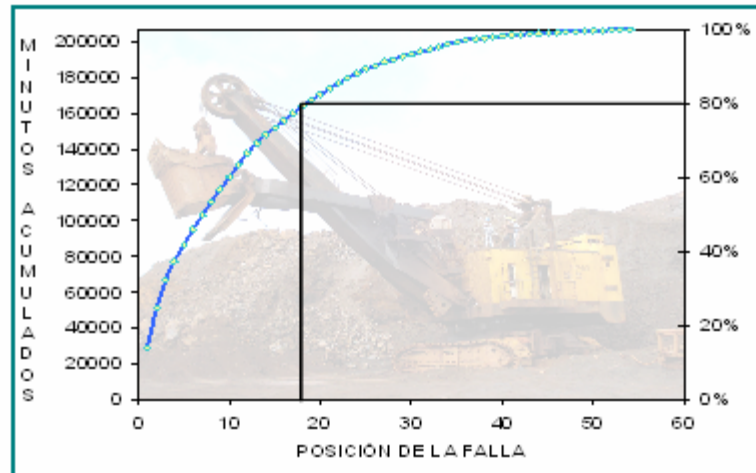
La figura 4.17 muestra el Diagrama de Pareto, en el cual se reflejan los tiempos de demoras que generaron los diferentes modos de falla que se presentan en la Pala Eléctrica P&H modelo 2100 BL. De acuerdo a la línea horizontal que nace desde el punto de 80% y baja al tocar la curva, se puede interpretar que las fallas que están a la izquierda de la línea vertical, representan el 20% de las fallas críticas que están ocasionando el 80% de las demoras en el proceso de excavación, lo que significa que dichas fallas deben ser atacadas primordialmente por el Taller de Mantenimiento de Palas y Taladros para mejorar la disponibilidad del equipo.

Figura 4.17. Diagrama de Pareto por demoras, período Mayo 2.007- Mayo 2.008

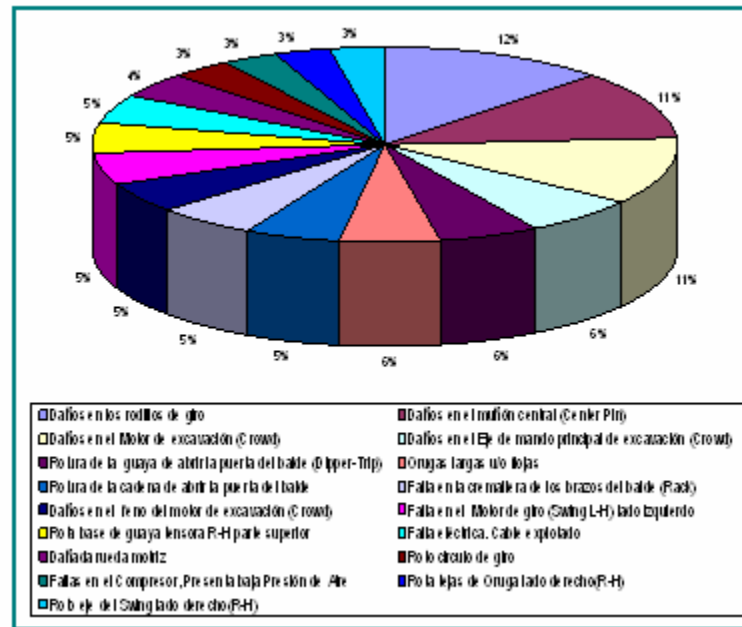
La figura 4.18 muestra la representación porcentual de las fallas en la Pala Eléctrica según los resultados arrojados por el Diagrama de Pareto.

Figura 4.18. Relación entre las fallas presentes en función del tiempo de demora.

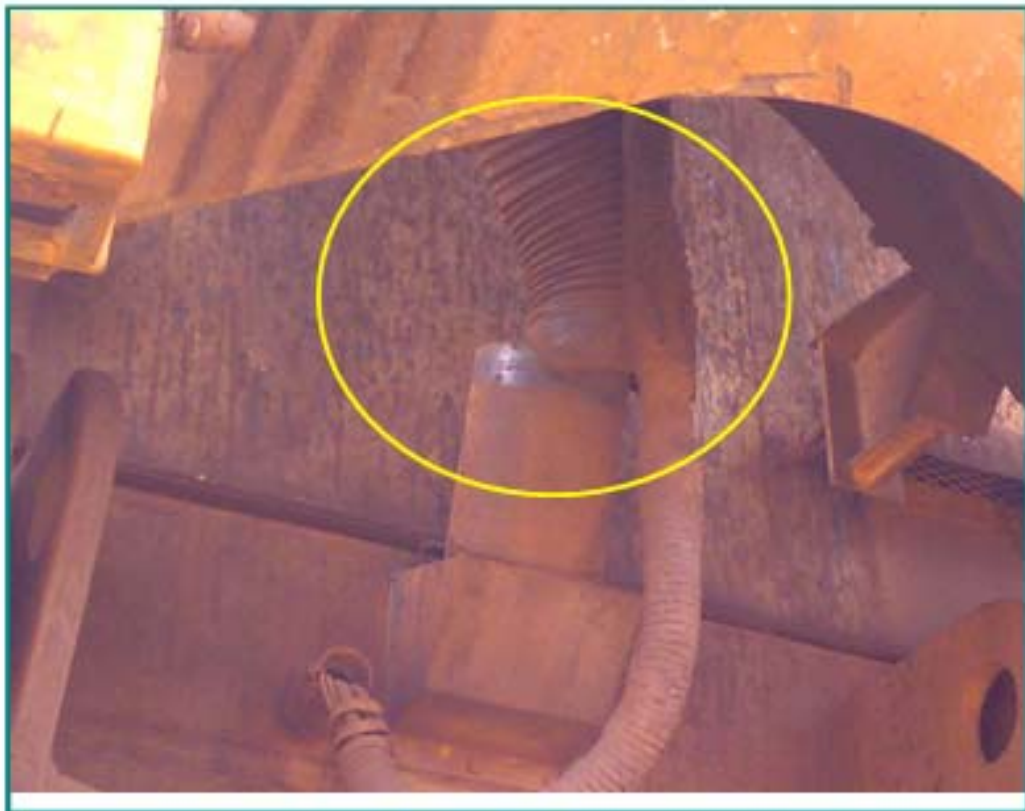
Por otro lado, mediante la observación directa en campo del equipo se evidencio la carencia de mantenimiento preventivo que se ejecuta a la pala, partiendo del hecho de que las inspecciones rutinarias del equipo no son cumplidas a cabalidad por el personal de mantenimiento. Puesto que se observó que el conducto de ventilación del motor estaba desacoplado de su base (ver figura 4.22), de igual manera esta condición genera que no se le suministre la ventilación adecuada al motor. La falta o poca ventilación para este motor produce un aumento en la temperatura del mismo. Aunque los daños no son inmediatos al cabo de cierto tiempo el aumento del calor deteriorara de manera progresiva y acumulativa los inducidos, degradándose el aislamiento y en consecuencia disminuirá la vida útil del motor.

Figura 4.22. Ducto de ventilación del motor de excavación.

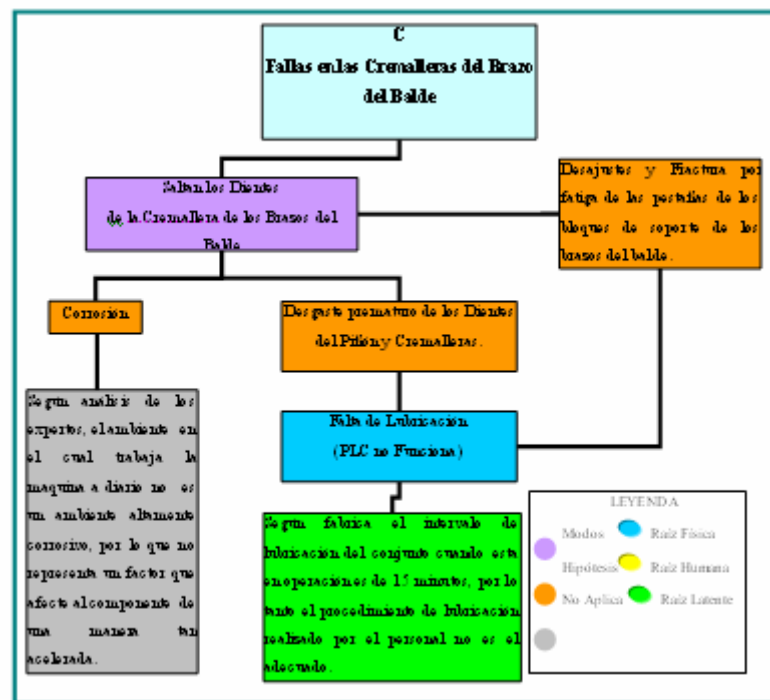
Luego de aplicar el análisis, se pudo detectar que el equipo no estaba lubricado de forma permanente y eficiente, ya que al inspeccionar el sistema de lubricación de grasa computarizado, se observó que el PLC de lubricación automático no estaba en funcionamiento (Raíz física), por lo que esta condición ocasiona que las partículas de mineral de hierro (“fino negro”) que se encuentran dispersas en el ambiente de la mina se incrusten en la grasa contaminándola, generando concentración de tensiones, ruptura en la película lubricante y actuando como una especie de lija que acelera el desgaste y el picado por indentación de las superficies de los dientes de los piñones y las cremalleras del brazo del balde.

Figura 4.24. Bloque C del árbol lógico de falla.

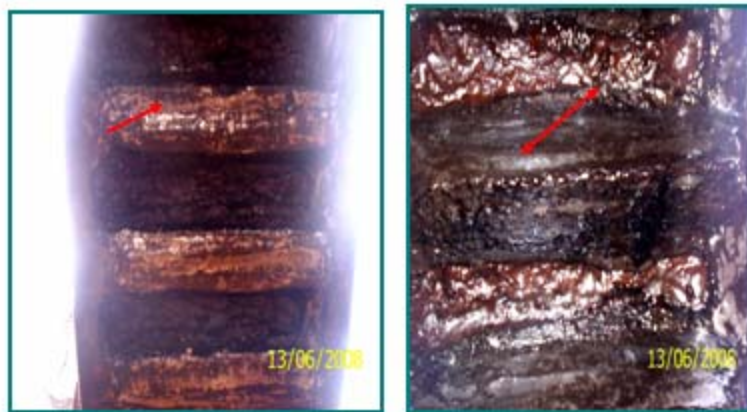
correctivo a dicho conjunto. En el proceso de desmontaje del conjunto, se fue observando que la falla primaria, es decir, el salto que se producía entre las cremalleras y los piñones del eje de mando, ocasionaba un desajuste en los marcos separadores, esto sumado a la falta de lubricación que ocasiona la fricción entre los elementos rodantes, produjeron la fatiga del material y daños estructurales a los bloques de soporte como es la ruptura de las pestañas. (Ver figura 4.26)

Figura 4.25. Desgaste acelerado y picado de los dientes de las cremalleras de los brazos del balde.

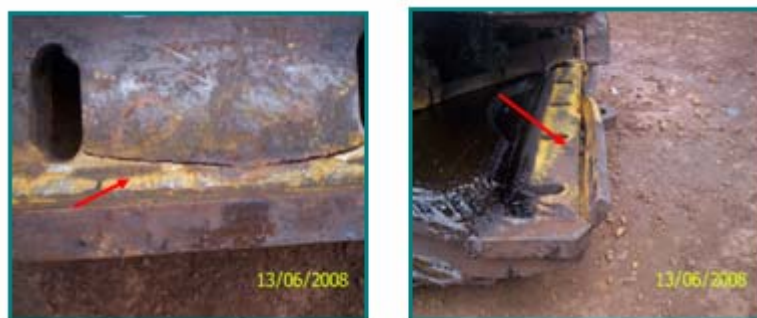
Figura 4.26. Fractura por fatiga de las pestañas de los bloques de soporte de los brazos del balde.

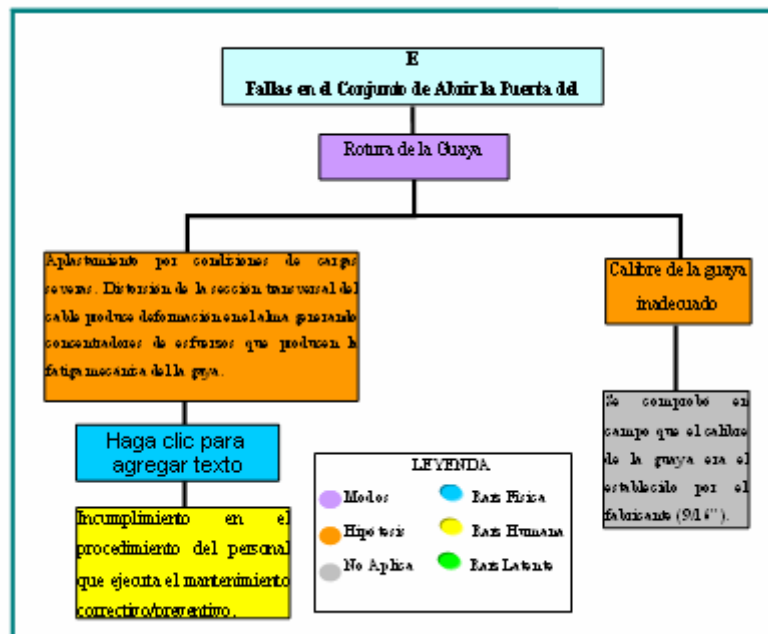
verificar la holgura de la palanca del balde con el talón del mismo, dicha holgura debe ser de por lo menos 6 milímetros para asegurar el libre movimiento de la palanca en el talón. Por otro lado, se comprobó en campo, que el calibre de la guaya es el establecido por el fabricante (9/16”). La causa raíz que se encontró en este bloque fue: El incumplimiento de los procedimientos del personal que ejecuta el mantenimiento correctivo/preventivo.

Figura 4.28. Bloque E del árbol lógico de falla.
