PROPUESTA DE ACCIONES DE MANTENIMIENTO PARA
LOS SELLOS DE LAS BOMBAS CENTRIFUGAS G-4515 A/B,
PLANTA HIDROTRATAMIENTO DE LA REFINERÍA PUERTO
LA CRUZ

Trabajo Especial de Grado Presentado Como Requisito Parcial Para
Optar al Título de Especialista en Ingeniería de Mantenimiento

JULIO 2009

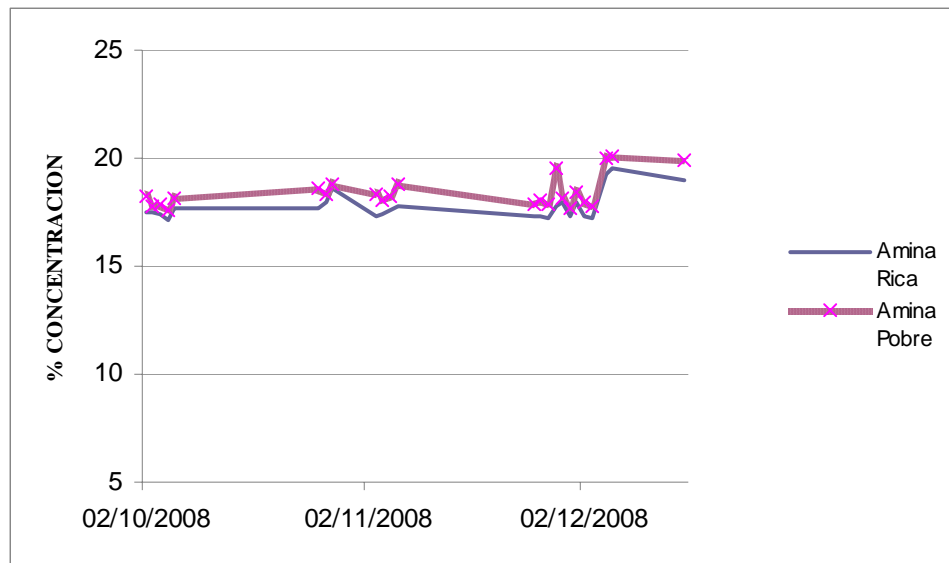
Grafica N 4. Concentración de Amina (Dea), (A) Ene-Feb-Mar. 2007
(B) Oct-Nov-Dic.2008. Fuente: Diseño Propio

5.4.3.2. Variación en el proceso: Para verificar el proceso se analizaron datos existentes en el laboratorio para el periodo en estudio, estas tablas se encuentran disponible en el anexo C, presentándose las siguientes graficas las cuales reflejan la concentración de amina del fluido manejado. En el anexo D, se observa el comportamiento de la concentración de amina según análisis diario realizado por laboratorio de la empresa el periodo de estudio, años 2007-2008.

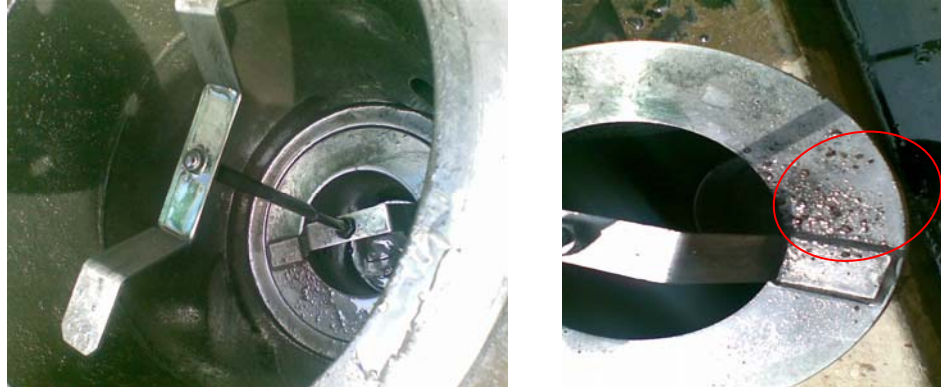
- Al desmontar la tapa del filtro M-7401, se observó que en la superficie del elemento filtrante se encontraba partículas de corrosión.

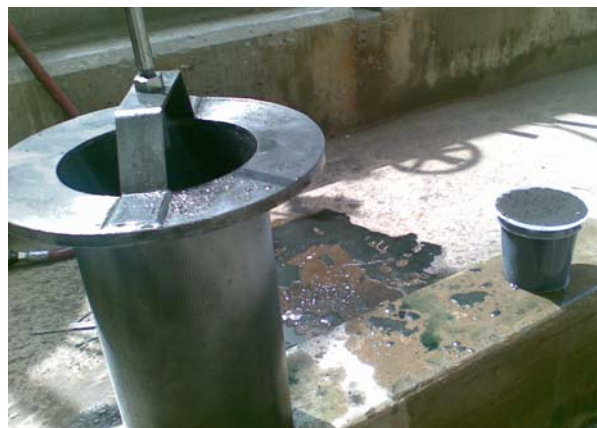
- Al tomar la muestra de amina del elemento filtrante se observó partículas en suspensión y bastante sólido acumulados al fondo.

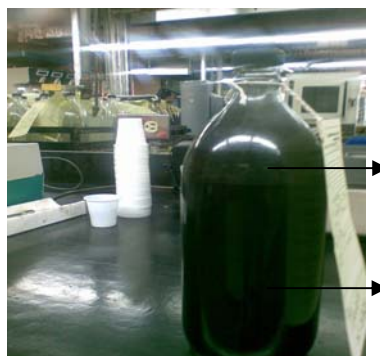
- La muestra de amina (800 ml) se llevó a una botella, dejándose reposar (30 min. aprox.), se observó que en la muestra de amina se presentaron dos fases, Fase A (no se conoce) y Fase B (amina)

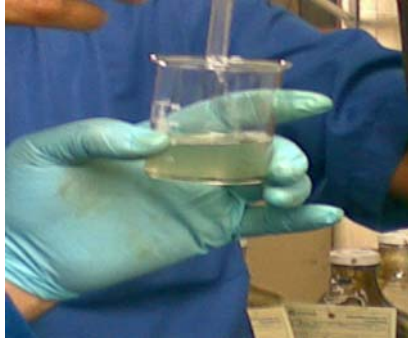
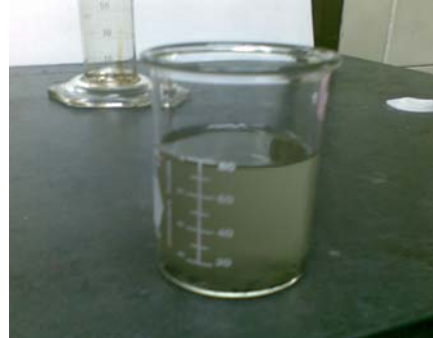
- Se procedió a separar las dos fases para determinar el tipo de producto, de la fase A donde se obtuvo la cantidad de 80 ml

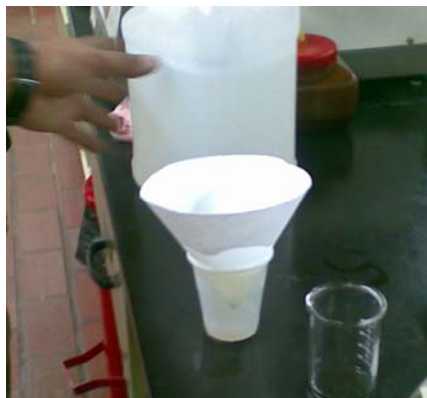
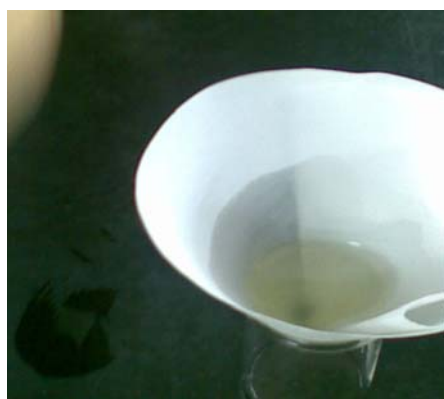
- Se procedió a filtrar el contenido de la fase A por medio de un papel de filtrado, no presento muchas impurezas

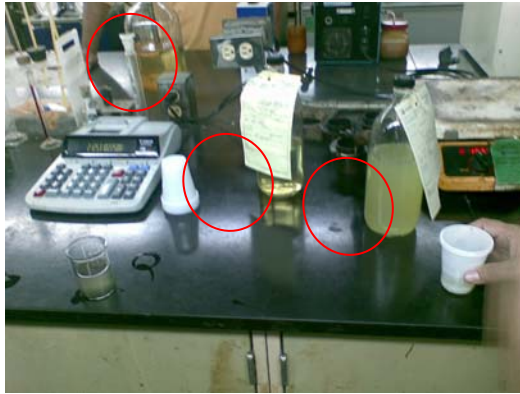
- Se procedió a mezclar una muestra de la Fase A (3), con la gasolina (botella 1), diesel (la botella 2), por medio de diferencia de densidades, se determino la Fase A.

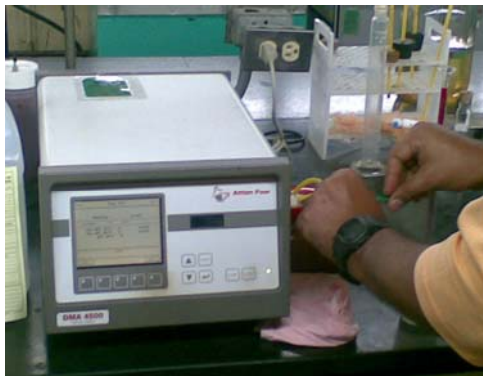
- La muestra de la Fase A se mezcló sin problema, determinándose que la misma es Hidrocarburo, posteriormente se colocó una muestra de la Fase A, en el equipo medidor de gravedad (API) para determinar el tipo de Hidrocarburo durante unos 05 min.

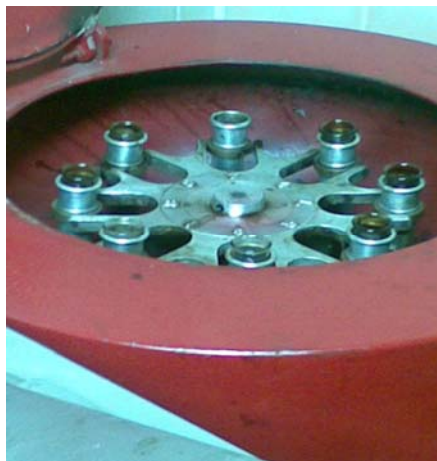
- Posteriormente se colocó una muestra en una pipeta de 12 ml para ser colocado en la maquina centrifugadora por 15 min, para determinar la presencia de varios productos en la muestra. Al sacar la muestra de la maquina centrifugadora se observó que la pipeta presenta 3 fases: la Fase B.1 en 15 % = 1.8 ml (Hidrocarburo, Diesel Liviano), Fase B.2 en 82 % = 9.84 ml de Amina y por ultimo la Fase B.3 en un 3 % = 0.36 ml de sólidos Sedimentados

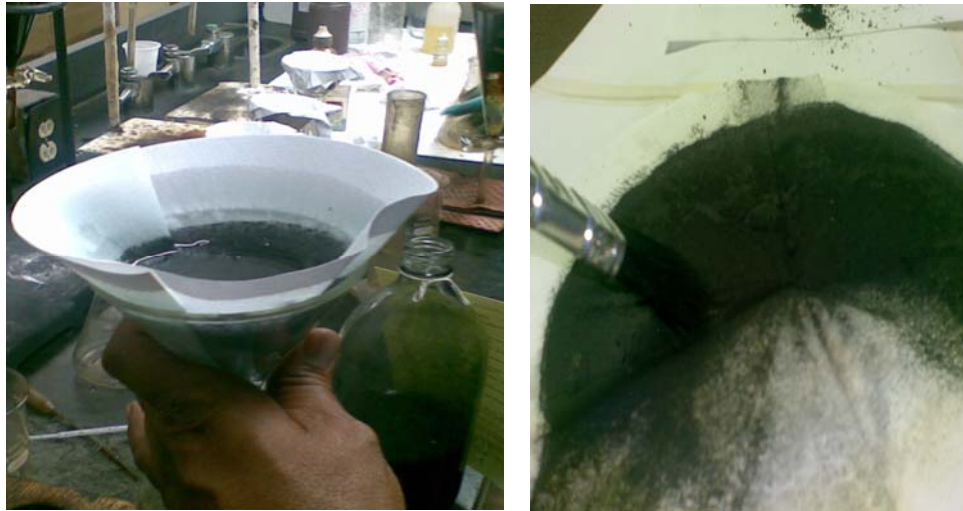
- El resto de la muestra de amina fue filtrada para verificar los sólidos contenidos en ella.

- Posteriormente al verificar que los filtros estaban secos, se procedió a remover el sólido de cada uno de ellos. Determinándose visual y por medio del tacto que el sólido (hollín) contenido en los filtros era **CARBÓN Ó COQUE**
