**EVALUACIÓN DE LOS RIESGOS PRESENTES EN LAS  
INSTALACIONES DE UNA PLANTA PRODUCTORA DE  
FLUIDOS DE PERFORACIÓN EN EL TIGRE ESTADO  
ANZOÁTEGUI.**

REALIZADO POR:  
David O. Carrión H.

*Trabajo de grado presentado ante la Universidad de Oriente como  
Requisito Parcial para optar al Título de:*  
INGENIERO INDUSTRIAL

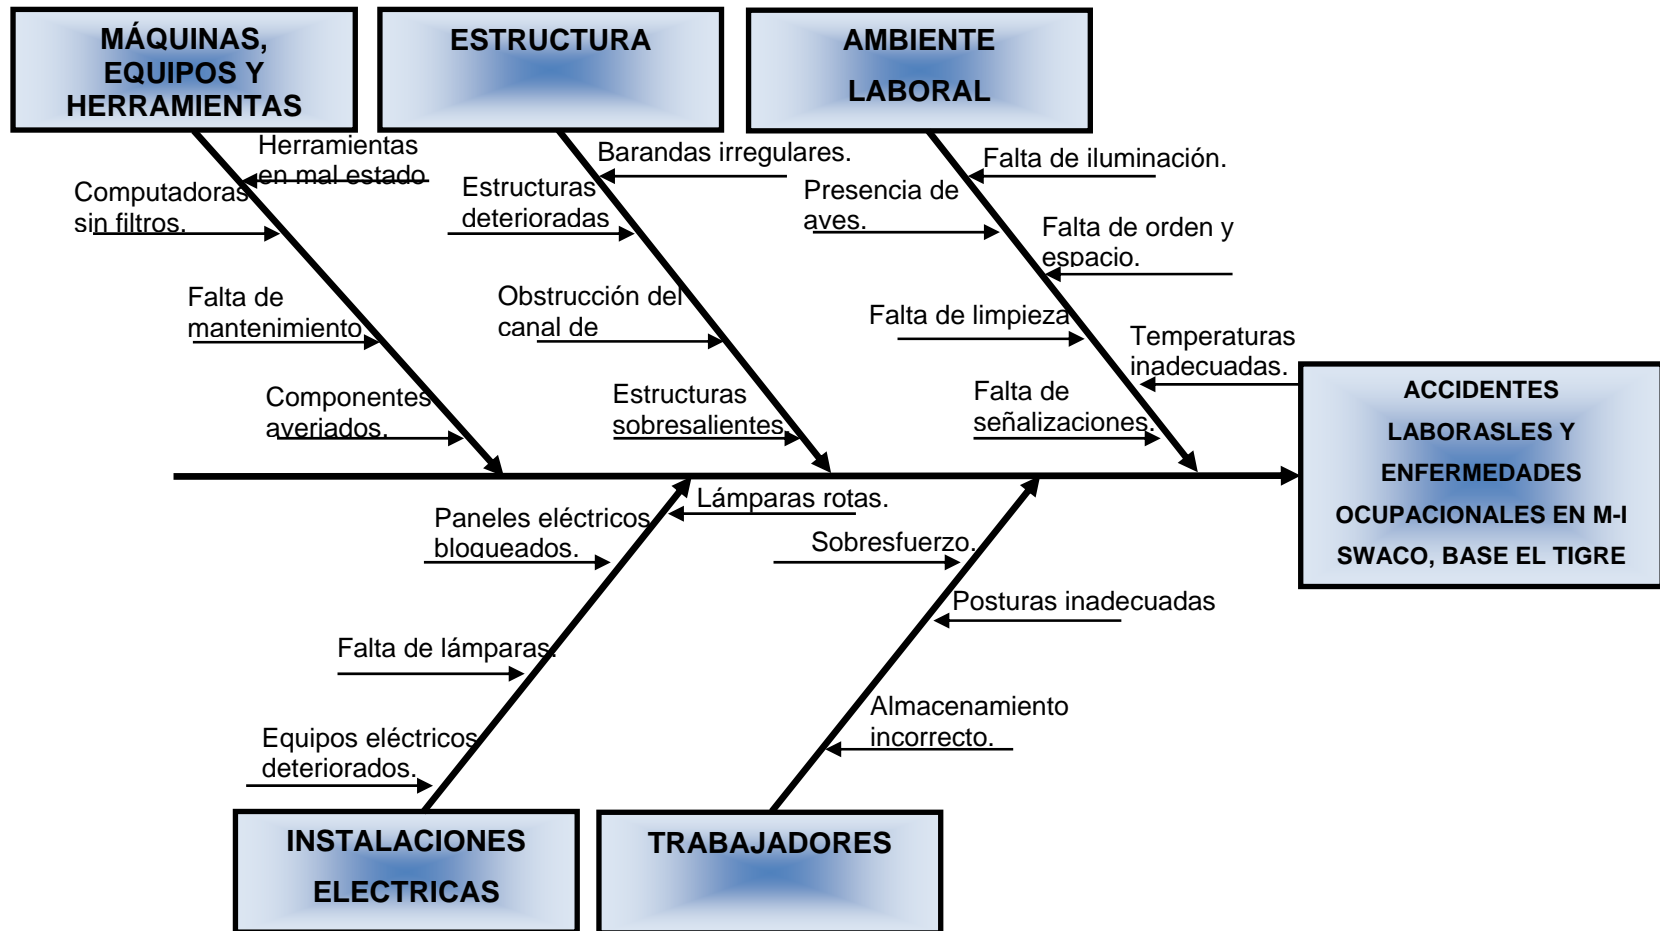
Figura 4.1. Diagrama causa-efecto de M-I SWACO, base El Tigre.

A continuación se presentan la **figura 4.1**. Correspondiente al diagrama causa-efecto de las instalaciones de M-I SWACO, base El Tigre:

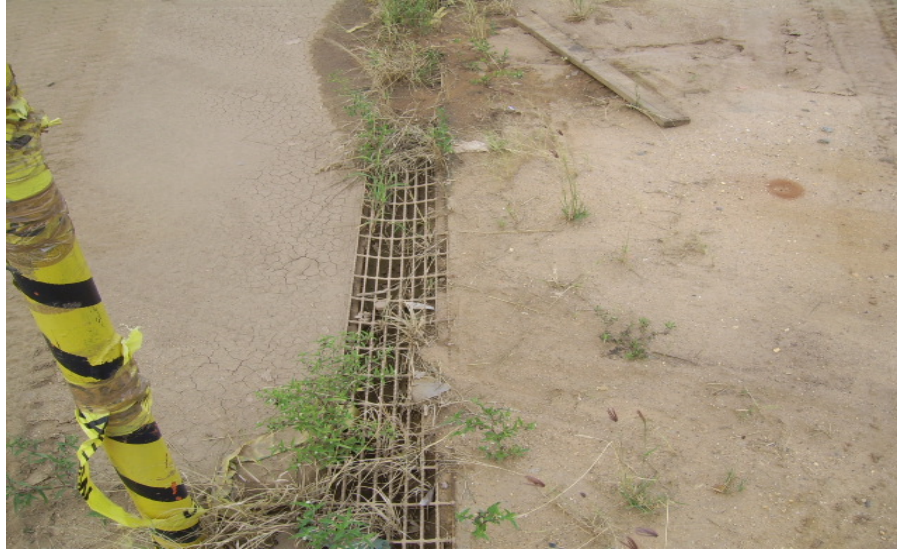
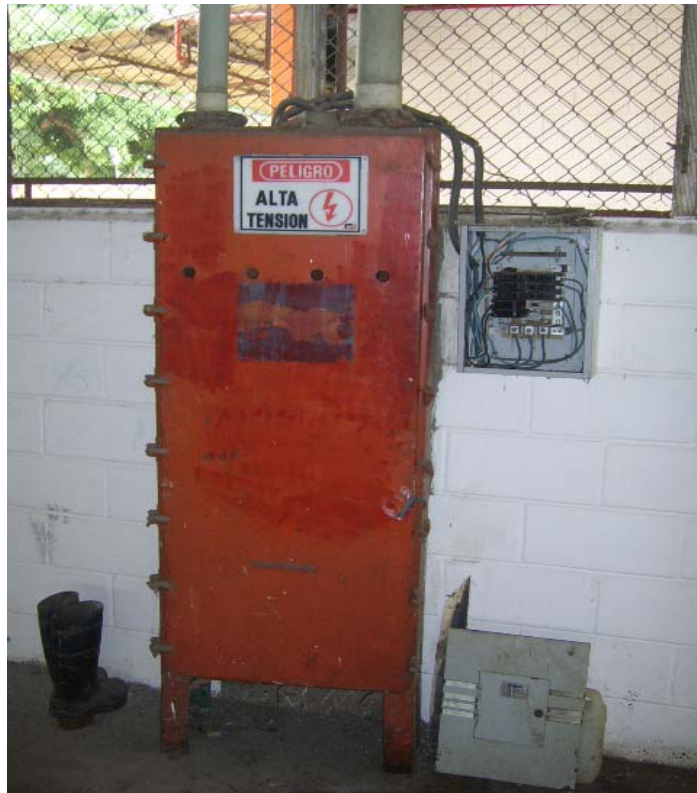
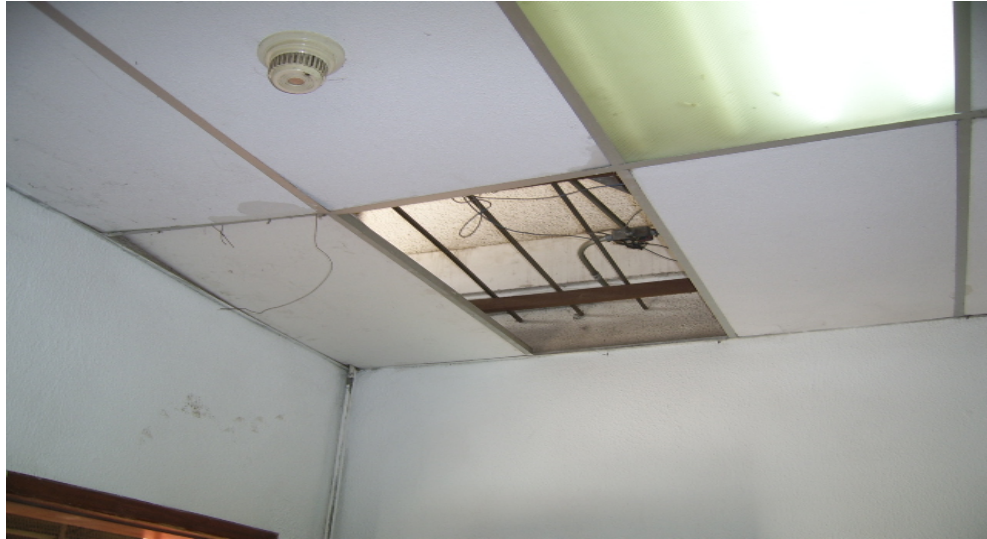
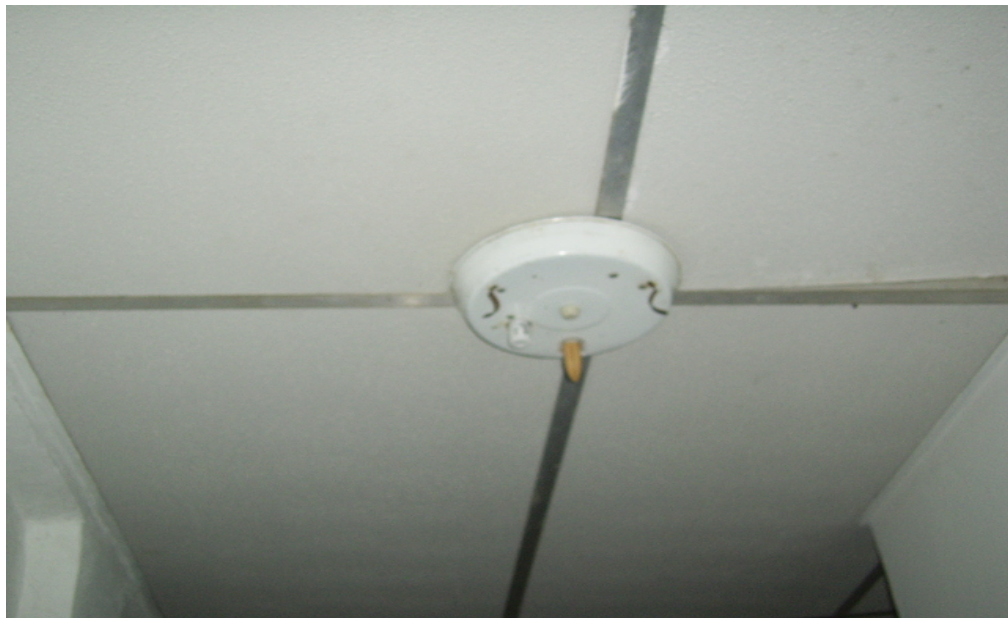
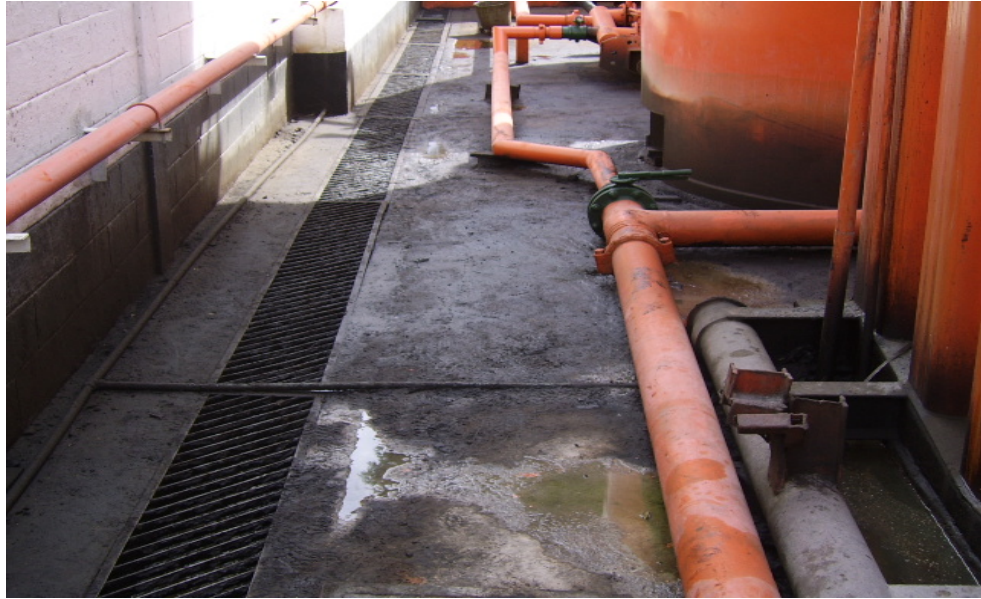
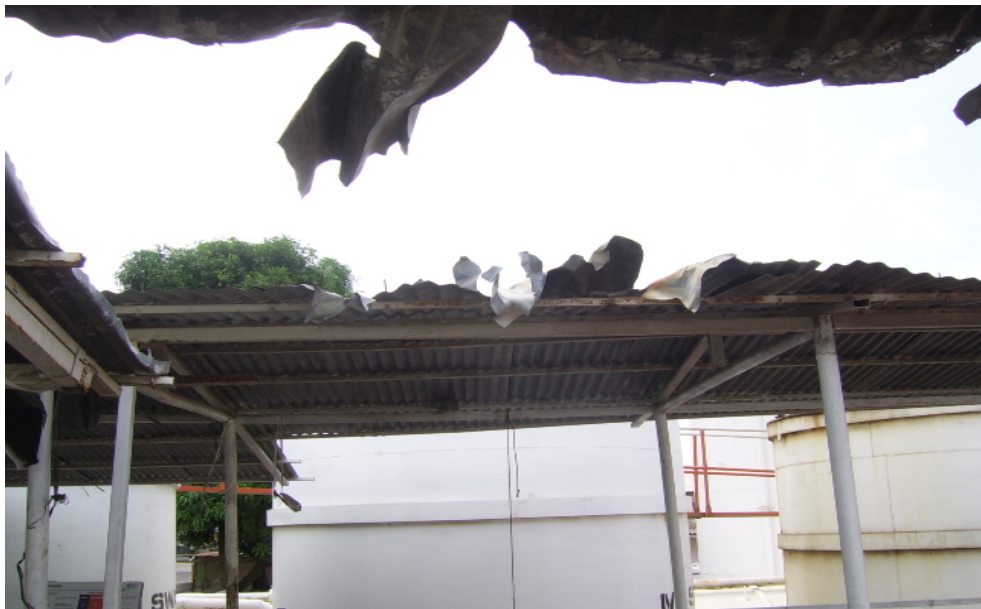
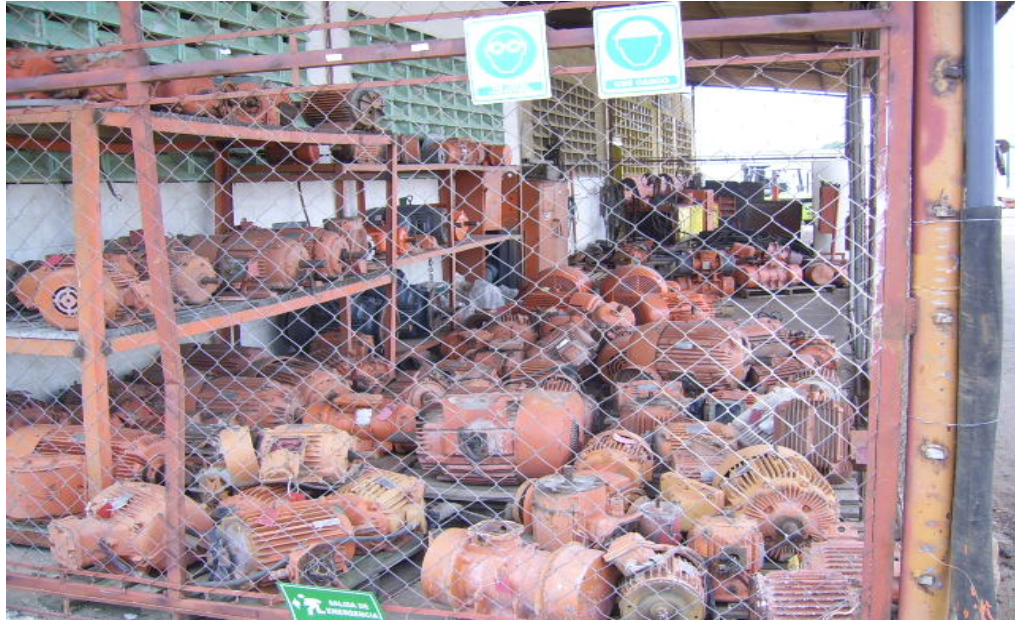
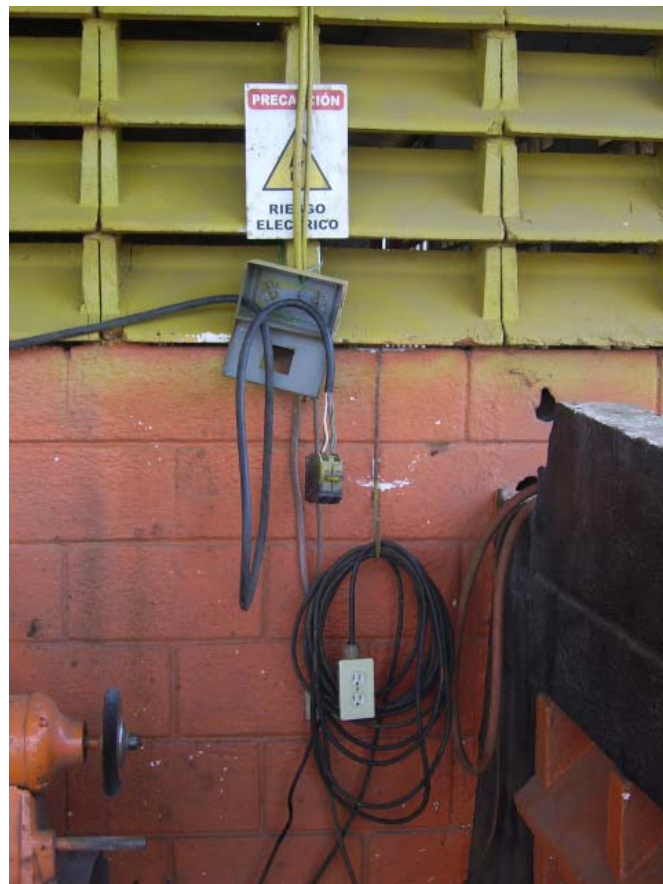
**ANEXO B**

Por otro lado, en el área acorde para este tipo de productos se noto obstrucciones en varios tramos de este canal, además del considerado deterioro de la rejilla que cubre el mismo, esta rejilla tiene como fin proporcionar una superficie sobre el surco para que el personal pueda transitar sin ningún riesgo, es por esto, que el estado de esta rejilla representa una condición insegura para el personal de la base.

representar un factor de riesgo biológico para los trabajadores. Otro ámbito que presenta irregularidades en cuanto a seguridad en el almacén es el ámbito eléctrico varios tomacorrientes están bastante deteriorados, el tablero eléctrico principal del almacén esta también en malas condiciones, uno de los paneles eléctricos no tiene tapa instalada, además que todos estos paneles y tableros se encuentran bloqueados con productos químicos. Estas condiciones inseguras se extrapolan hasta el aspecto de iluminación, encontrándose dos de las tres lámparas de emergencia averiadas. Se observó también que el almacén principal no cuenta con un sistema contra incendio, además de la falta de extintores no existen detectores de humo, alarmas contra incendio o algún otro dispositivo de esta índole, (ver anexo B).

En cuanto a la estructuración general del edificio se notó que las paredes de Drywall que conforman los cubículos de planta baja presentan inclinaciones, que incluso imposibilita cerrar la puerta de uno de los cubículos, adicionalmente la estabilidad de estas estructuras es considerablemente mala. Por otro lado, la estructura de concreto, que como en un principio se dijo que forma parte de la estructura original del edificio, presenta fracturas en algunas oficinas del primer piso, al igual que filtraciones en la oficina de despacho. Por ultimo, una medida de seguridad que es pasada por alto en el edificio de oficinas es la falta de pantallas para proteger al usuario de la radiación de los monitores de las computadoras, de igual forma algunos inmobiliarios tales como sillas y escritorios mostraron haber cumplido con su vida útil, teniendo un estado de deterioro considerable, obligando a los trabajadores a laborar bajo condiciones disergonómicas, (ver anexo B).
