**PROPUESTA DE MEJORA EN TRAMO VIAL TRONCAL 16 Y
LOS DISTRIBUIDORES CANTAURA Y EL MEREY, ENTRE
LAS PROGRESIVAS 95+400 - 98+700, MUNICIPIO
FREITES, ESTADO ANZOÁTEGUI**

Trabajo de Grado presentado ante la Universidad de Oriente como

INGENIERO CIVIL

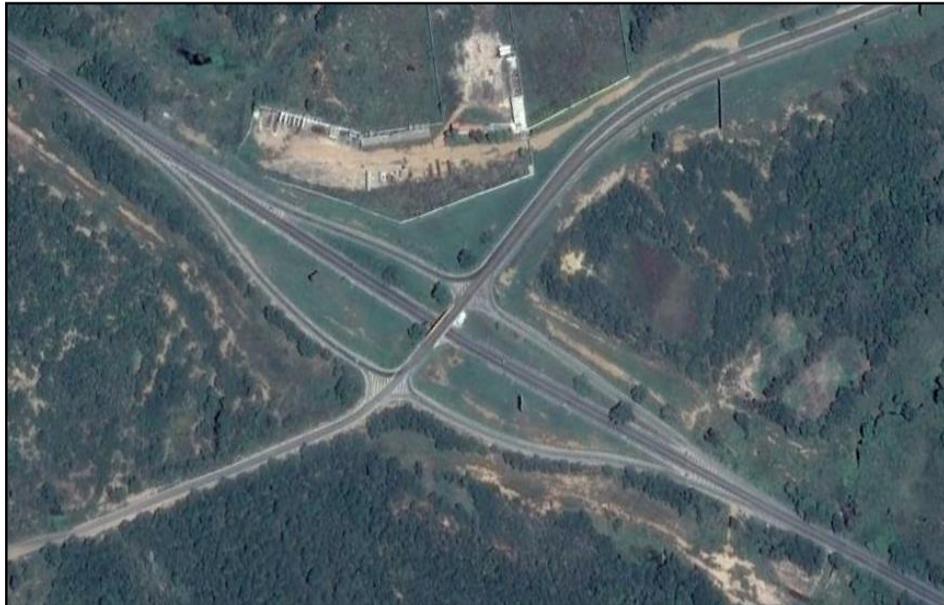
El distribuidor Cantaura, es una de las infraestructuras viales que se encuentra en la carretera nacional del oriente del país. Surge con la necesidad de resolver conflictos de cruce con una vía secundaria; según la normativa venezolana y por las características constructivas que presenta, este distribuidor vial es considerado de tipo diamante. Cuenta con cuatro ramales donde las entradas y salidas a la vía principal se resuelven con ramales unidireccionales; los movimientos se solucionan con intersecciones en la carretera secundaria, permite un total de ocho movimientos con giro posibles. Incluye cuatro ramales de tipo semidirecto, cada uno permite un giro tanto a la derecha, como a la izquierda, logrando de esta manera una funcionalidad

satisfactoria ya que conecta a través de un paso superior o inferior el tránsito vehicular de la carretera El Tigre-Cantaura con la prolongación de la Avenida Bolívar del municipio Freites. También, permite la incorporación inmediata de los usuarios de la comunidad de San Joaquín con la troncal 16 y las ciudades adyacentes. (Ver figura 4)

Figura 4. Distribuidor Cantaura
Fuente: Google Earth Pro, editado por los autores, 2018.

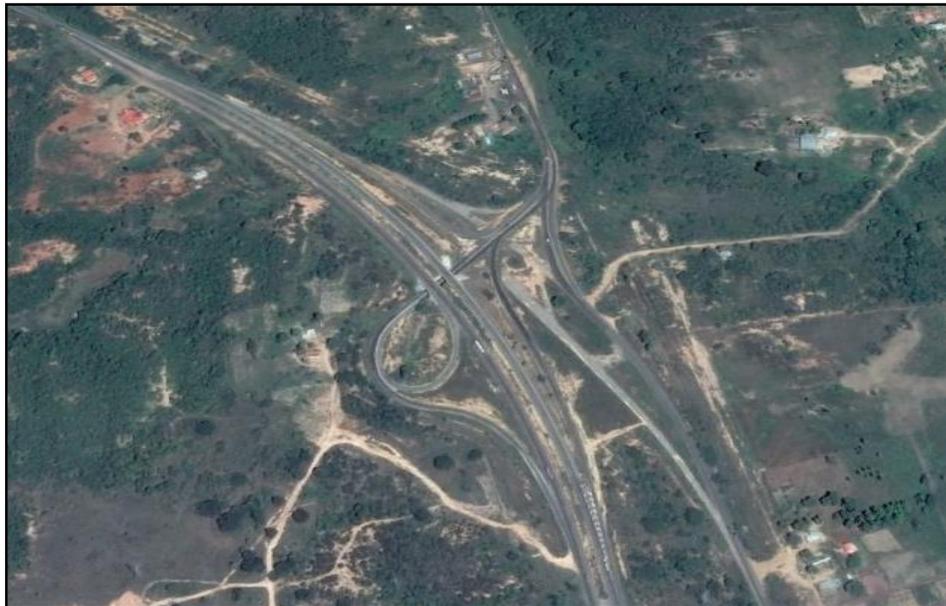
El Merey es el nombre que recibe este distribuidor vial, perteneciente al Municipio Pedro María Freites del estado Anzoátegui, para ser exactos está situado entre la actual local 004 y un tramo de vía de la troncal 16, que comunica la Autopista Barcelona-El Tigre. Da salida a los conductores hacia el caserío Campo Mata y fundos adyacentes que se encuentran en su alrededor, como también hacia la autopista en sentido Cantaura-El Tigre, por otra parte, da entrada a los usuarios que busquen acceso a la ciudad de

Cantaura, así como a localidades cercanas. Es utilizado con mayor frecuencia por los usuarios que vienen del sur del estado Anzoátegui (municipio Simón Rodríguez, Guanipa, Miranda, Independencia, Monagas). Según lo establecido por el MTC (1997), el distribuidor responde a un dispositivo de tránsito sin conflictos de tipo trompeta, el cual cuenta con tres ramas viales y cuatro rampas de acceso de entrada y salida. (Ver figura 5)

Figura 5. Distribuidor El Meray
Fuente: Google Earth Pro, editado por los autores, 2018.

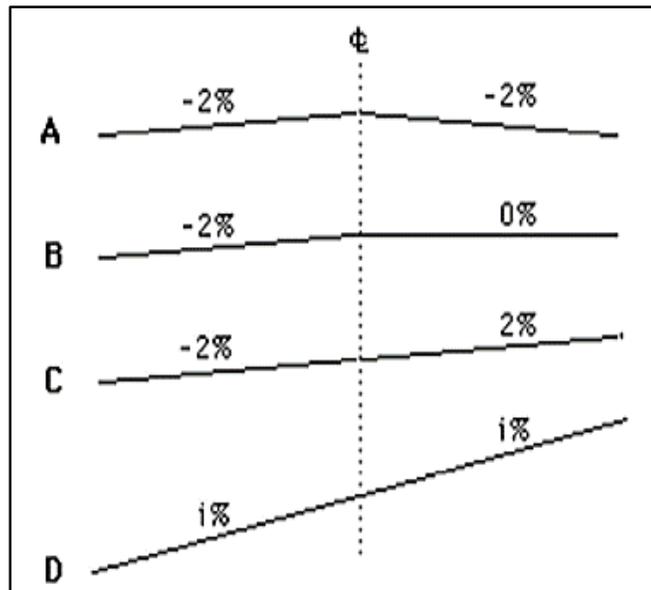
En vías sin divisoria o con barreras menores a 3 metros, la transición del peralte se construye según una relación lineal, establecida por la rata de transición desde el punto A hasta el punto D, descritos en la figura 13.

Figura 9. Transición de peralte en vías sin divisorias
Fuente: MTC (1997), editado por los autores

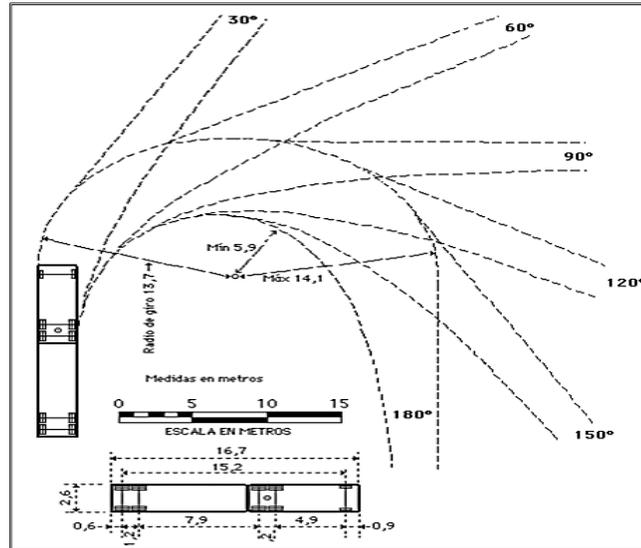
No obstante, para un vehículo de diseño con las características establecidas de un camión tipo semi-remolque *WB-15*, se ilustra en la figura 14, la trayectoria que se debe realizar para llevar a cabo una maniobra que le permita ejecutar un giro en cualquier intersección de una vialidad de acuerdo a sus dimensiones.

Figura 10. Trayectoria de giro mínima de vehículo
Fuente: MTC (1997), editado por los autores

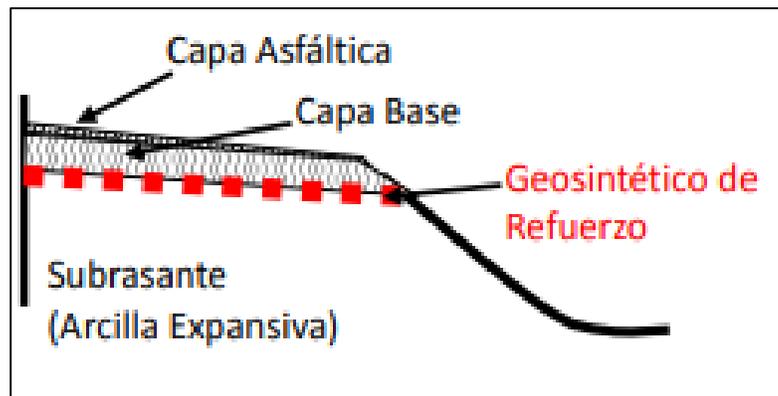
De manera tal que, una solución innovadora y de mayor duración involucra la adición de una malla geo sintética en la parte inferior o dentro de la capa base para aumentar la capacidad estructural de un pavimento mediante el desarrollo de esfuerzos a tracción, con un gran beneficio como lo es el mejoramiento de la vida de servicio del pavimento. El uso de geo mallas en carretera involucra varias funciones, los mecanismos geo sintéticos proporcionan refuerzo a un pavimento, como lo es el confinamiento lateral, minimizando la expansión lateral de los agregados de las capas base y sub base, así como también origina efecto membrana, que resulta en esfuerzos de tracción si las deformaciones del pavimento son significativas y el aumento de la capacidad portante, que puede ser desarrollado debido a las restricciones impuestas al desarrollo de superficies de falla a través de la subrasante. Esta posible solución tendría un costo económico elevado, pero resulta una opción muy favorable para este tipo de suelos, aplicada tal y como se muestra en la figura 12.

Figura 12. Sección transversal del pavimento con geo mallas
Fuente: Maccaferri, editado por los autores
