**EVALUACIÓN DE LAS AGUAS SERVIDAS Y ASFALTADO  
DEL SECTOR VISTA AL SOL (II) DE LA  
CIUDAD DE CANTAURA**

Trabajo de Grado presentado ante la Universidad de Oriente como requisito  
parcial para optar al Título de:

**INGENIERO CIVIL**

Cantaura, marzo de 2024

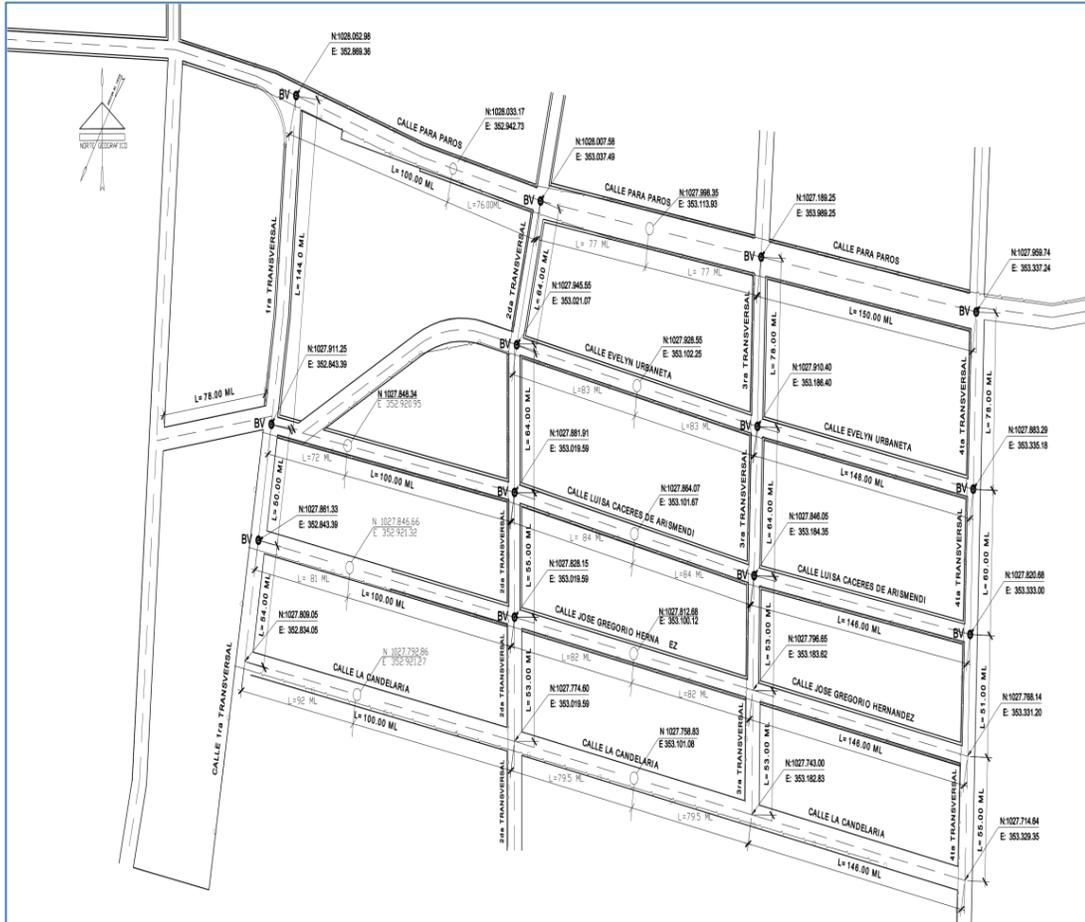
**Figura 2. Poligonal del Sector Vista al Sol II**

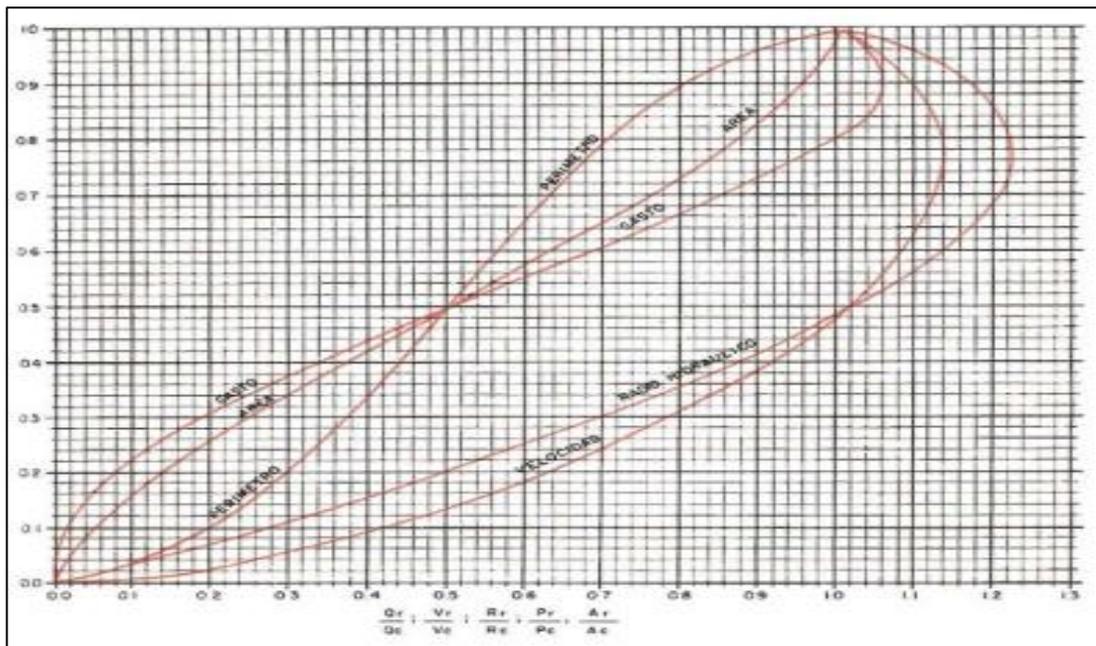
**Figura 3. Relación de elementos hidráulicos**

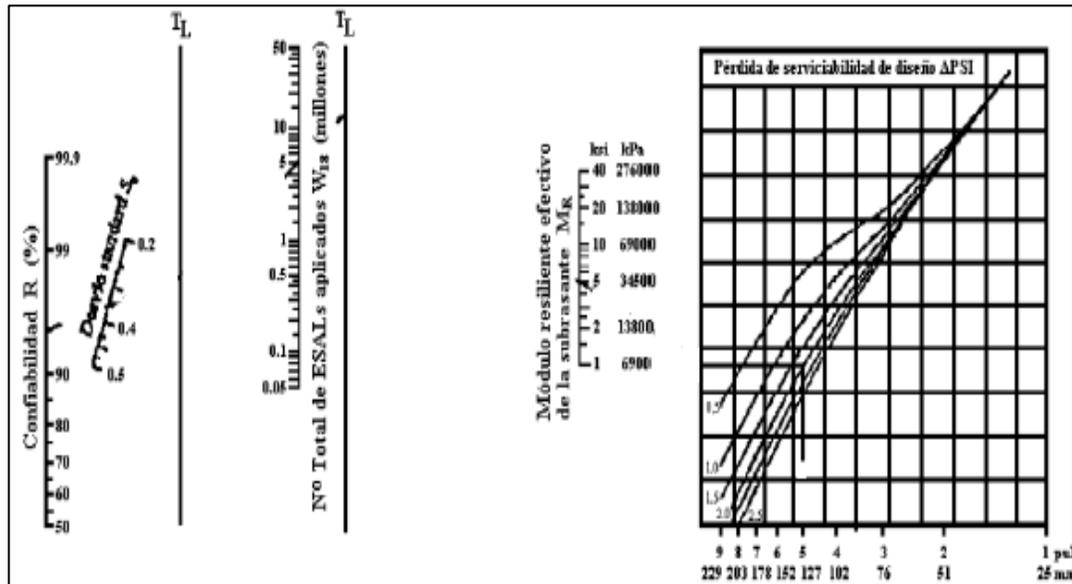
**Figura 4. Nomograma para resolver la ecuación AASHTO (1993)**

Es un método basado en la determinación del número estructural (**S/N**), cuyas variables son (**W18** = tránsito equivalente o **ESAL'S**), (**Zr** = factor de desviación normal para un nivel de confiabilidad R), (**So** = desviación estándar), (**APSI** = diferencia entre los índices de serviciabilidad inicial y final), (**Mr** = módulo de resistencia de la sub rasante), (**SN** = número estructural). Luego de determinar estas variables se emplea el siguiente nomograma de la **figura 4**, para ubicar el número estructural.

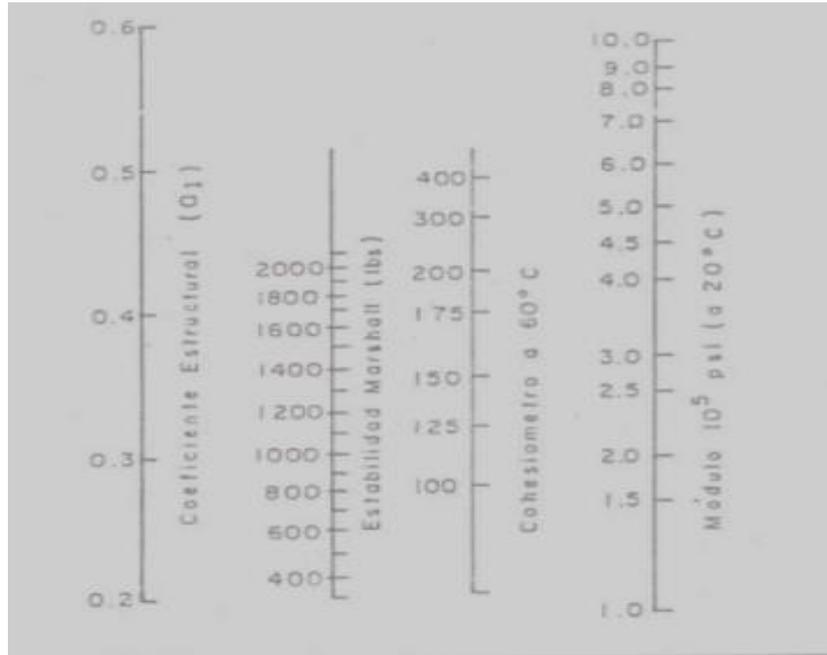
**Figura 6. Valores de coeficiente estructural (*ar*) para mezclas asfálticas, densamente gradadas empleadas como capas de rodamiento y/o intermedia, a partir de la estabilidad Marshall.**

En el caso en el cual no se disponga del valor del módulo de elasticidad de la mezcla asfáltica puede emplearse el gráfico de la **figura (6)** para estimar el coeficiente estructural ( $a_{rod}$ ), a partir de la estabilidad Marshall

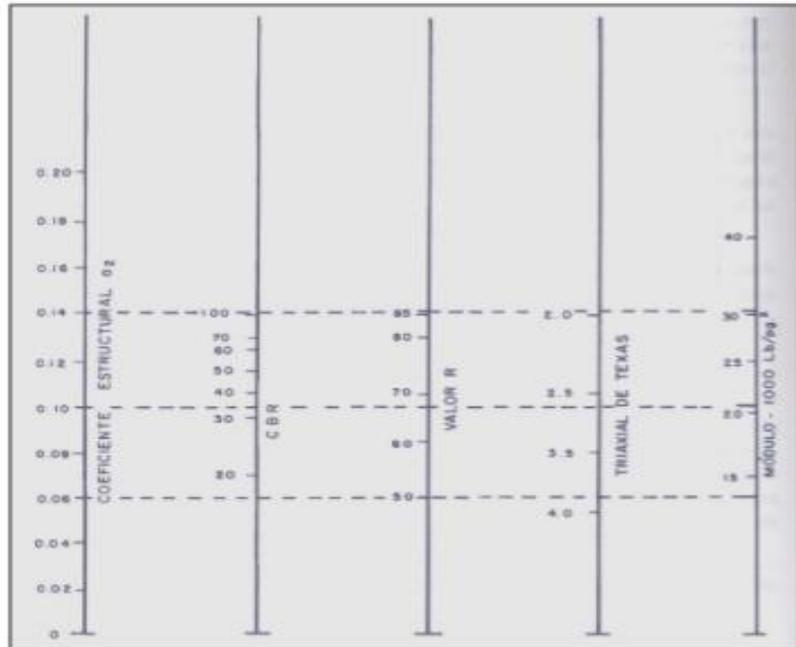
**Figura 7. Valores para el coeficiente estructura (*ab*) para bases granulares no tratadas**

El coeficiente estructural para el caso de que la capa base este constituida por agregados no tratados (*ab*) (tal caso, es el caso de las bases de piedra picada, grava triturada, grava cernida, macadam hidráulico, entre otros). Se determina a partir del Módulo de Elasticidad (Módulo Resiliente) (*E<sub>b</sub>*), mediante la aplicación de la siguiente formula: **Ec. 19: a base granular**  $= 0,249 (\log E_b) - 0,977$ . Esta ecuación se aplica en caso de que el módulo ha sido obtenido a través de la ejecución de ensayos **AASHTO T-279**.

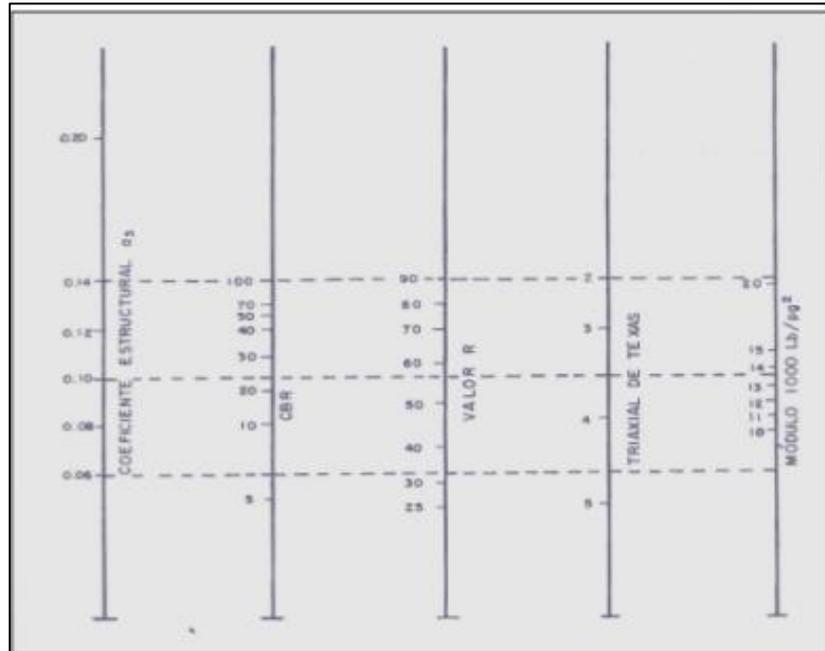
**Figura 8. Valores del coeficiente estructura (asb) para sub bases granulares no tratadas**

El coeficiente estructural para el caso de que la capa base este constituida por agregados no tratados (**asb**), tal como es el caso de las sub bases de grava cernida, granzón natural, granzón mezclado, entre otros. Se determina a partir del módulo de elasticidad (**Esb**), mediante la aplicación de la siguiente formula: **Ec 15:  $a_{sub-base} = 0,227 (\log Esb) - 0,893$** . Para esta ecuación debe tomarse en cuenta que el valor se acota en un máximo de (0.13).

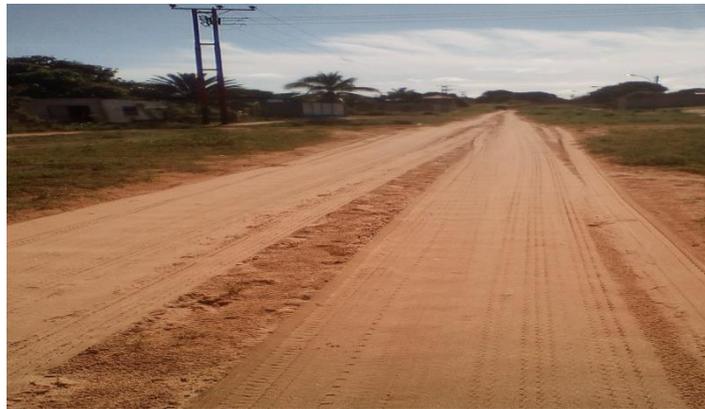
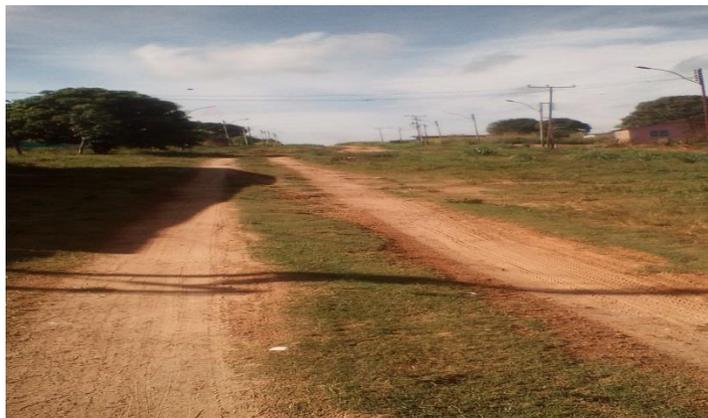
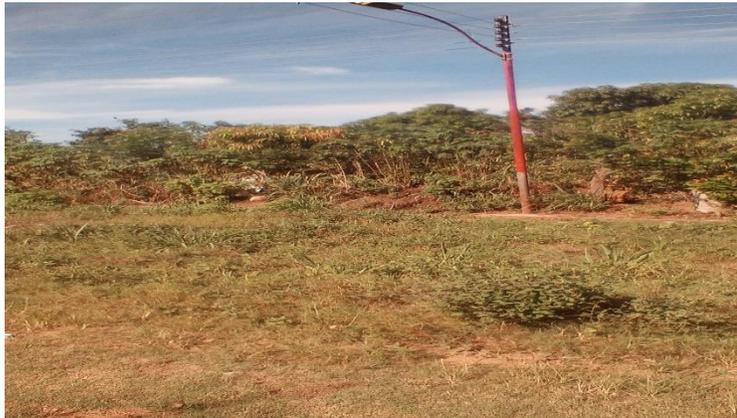
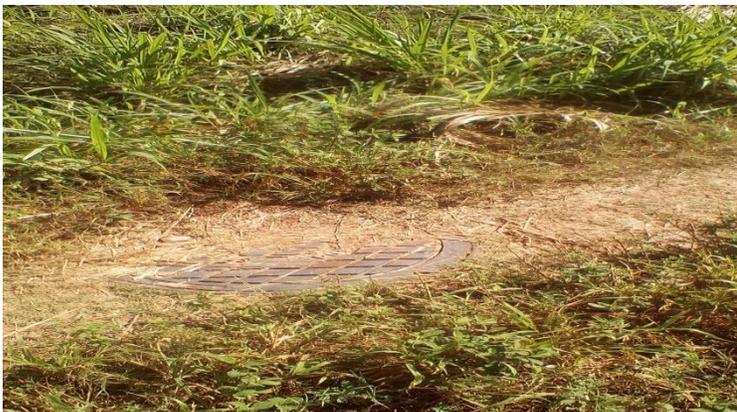
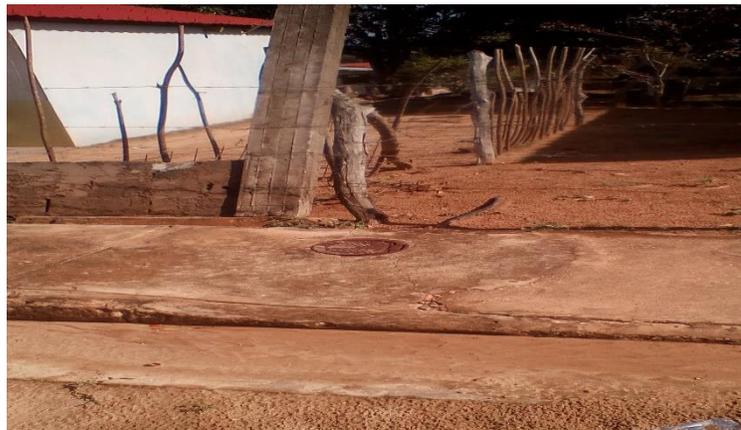
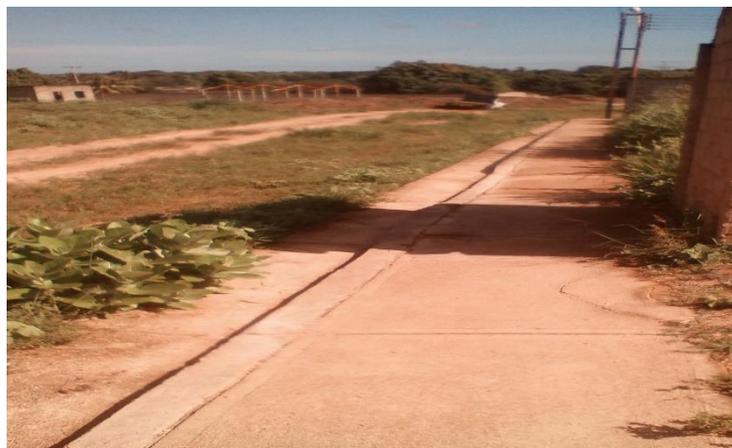
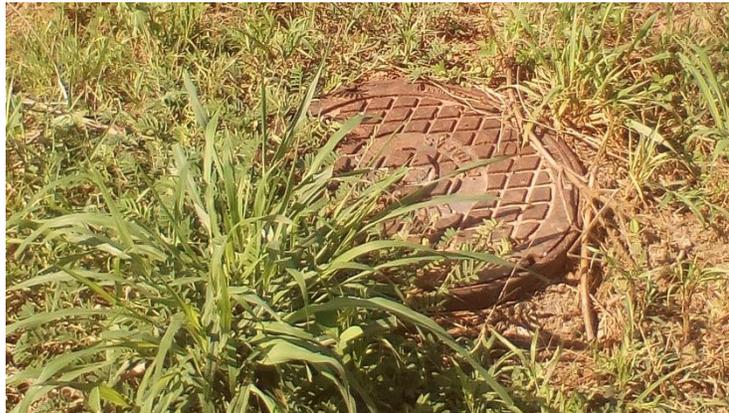
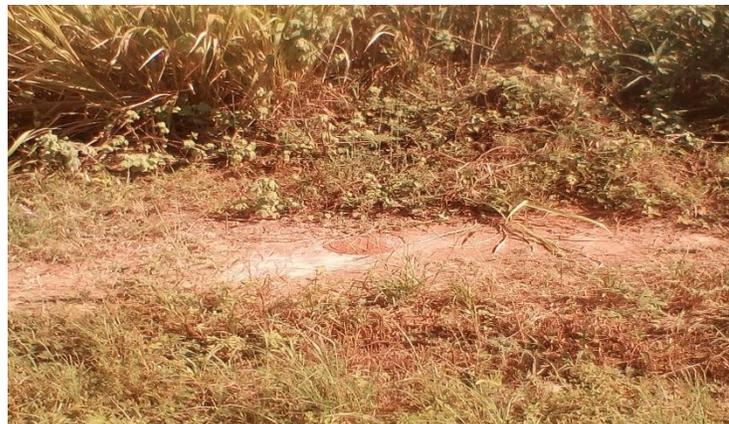
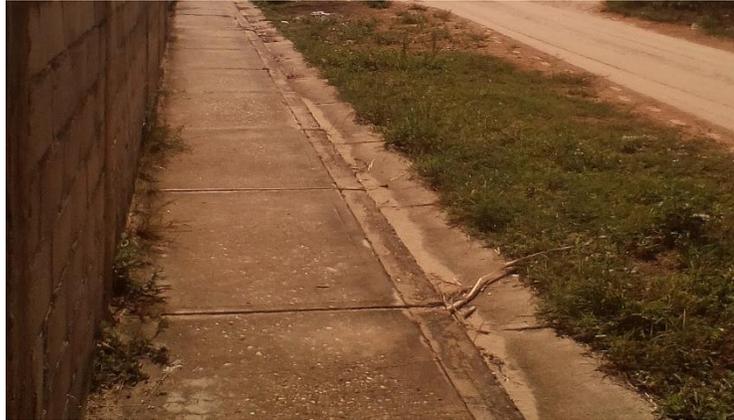
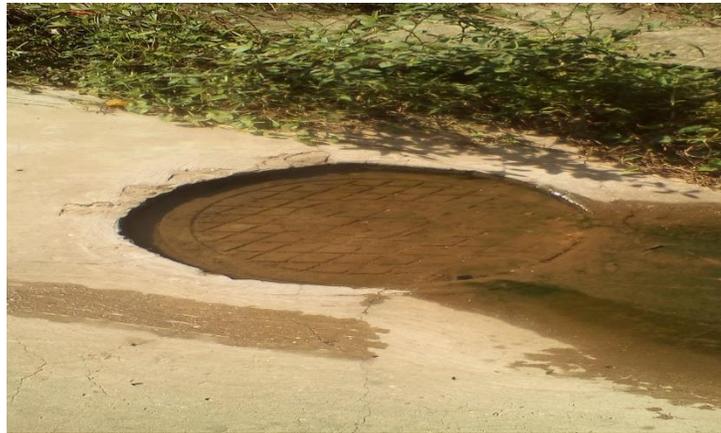
El sistema de recolección de aguas servidas residenciales del sector Vista al Sol II, de la ciudad de Cantaura, se encuentra en un estado inconcluso, muchos de sus componentes se perdieron con el paso del tiempo, se perciben pozos sépticos desbordados, tanquillas repletas de desechos sólidos, alto contenido de maleza, entre otros. Sumado a esto las demarcaciones e interconexiones de tuberías en las entradas de las casas y calles se perdieron o se borraron, de igual forma el tránsito vehicular por las

calles del sector, se ha visto limitado, por todos estos factores y la carencia de asfaltado. En el proceso de fundamentar esta situación, se presenta una serie de imágenes tomadas en el Sector Vista al Sol II, de la ciudad de Cantaura, las cuales contribuyen con la descripción presentada.

La situación actual con relación a los servicios de aguas servidas y asfaltado del sector Vista al Sol II de la ciudad de Cantaura, es deplorable. Como ya se refirió en la introducción anterior. Se puede precisar a través de las imágenes las diversas carencias, calles llenas de maleza, demarcaciones borradas, tanquillas desbordadas, asfaltado incompleto, entre otros.

- Falta en la culminación de la estructura que conforma el sistema de recolección de aguas servidas residenciales.
- Falta en la culminación del asfaltado de las principales calles que conforman la localidad.
- Deterioro del asfaltado que existe en algunas de las calles del sector Vista al Sol II.
- Poco mantenimiento (desmalezamiento y saneamiento) en áreas vulnerables (tanquillas, demarcación de aceras, quebradas, tramos, entre otros) que componen el sistema de recolección de aguas servidas residenciales y asfaltado.
- Desnivelaciones del terreno en torno a la estructura preestablecida para el sector, producto del paso del tiempo, lluvias y falta de drenaje para las aguas servidas en la localidad.

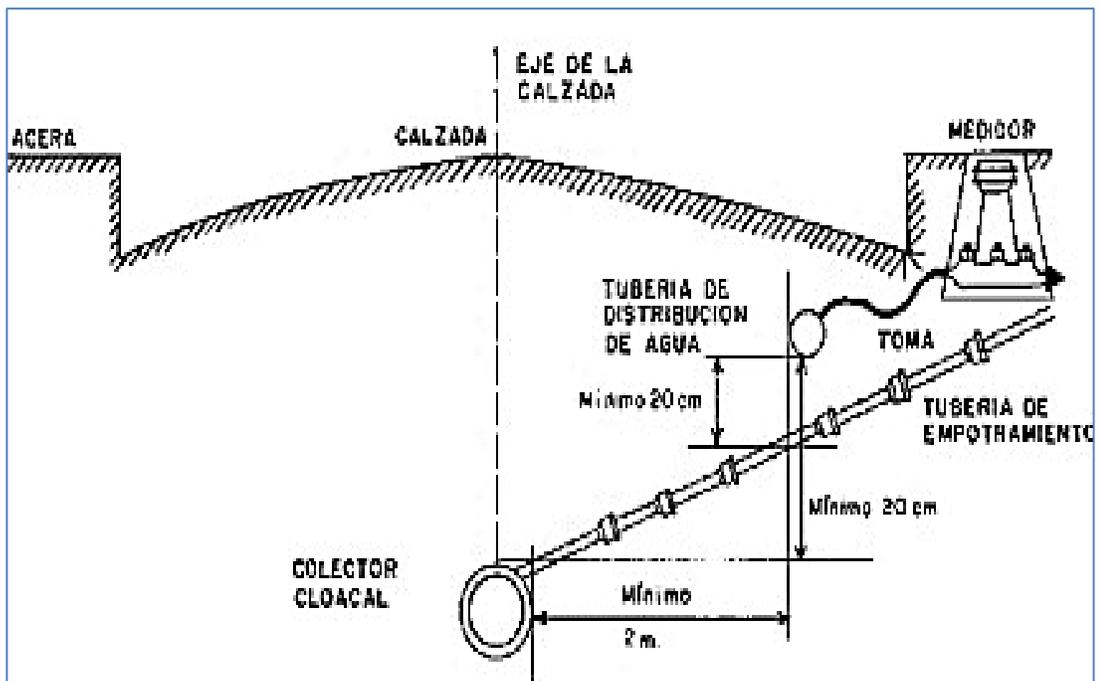
**Figura 19. Separación mínima entre tuberías de acueductos y cloacas**  
Fuente: Arocha (1983)

- **Planos de detalles:** ver figura de (19 a 23)
- **Planos de aguas servidas y perfil de los colectores:** ver figura (50) y ver figura (33 a 49) respectivamente.
- **Planos topográficos:** ver figura (2) poligonal1.
- **Planos de asfaltado:** ver figura (24 a 32) y ver figura (51)
