**UNIVERSIDAD DE ORIENTE
NÚCLEO DE MONAGAS
ESCUELA DE INGENIERÍA DE PETRÓLEO
MATURÍN / MONAGAS / VENEZUELA**

**INCIDENCIAS DE LAS FALLAS MECÁNICAS EN EL
RENDIMIENTO DE LAS BOMBAS DE CAVIDAD PROGRESIVA
(BCP) DEL CAMPO CERRO NEGRO**

**Trabajo especial de grado presentado como requisito parcial para optar
al título de:**

MATURÍN, NOVIEMBRE 2010

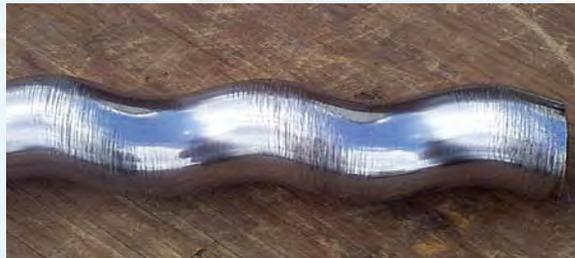
Desgaste en la superficie cromada del rotor. Se identifica por desgaste normal por el giro del mismo a alta velocidad o manejo de fluidos abrasivos. Para su corrección se debe utilizar una bomba de mayor capacidad y cromar el rotor para reutilizarlo. (ver figura 2.10).

Figura N° 2.6. Rotor dañado por abrasión
(Fuente: Weatherford EVI de Venezuela)

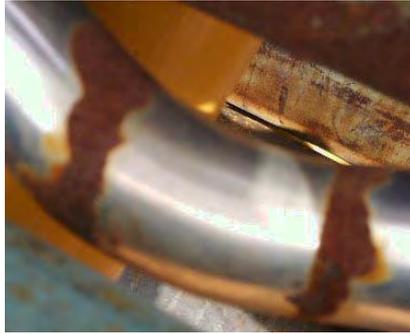
Desgaste de la capa de cromo que recubre el rotor hasta un punto que puede visualizarse la base metálica, sin presentar surcos/hendiduras. Se aprecia como desprendimiento/ausencia de la capa de cromo. (ver figura 2.11).

Figura N° 2.7 Rotor con exposición metálica

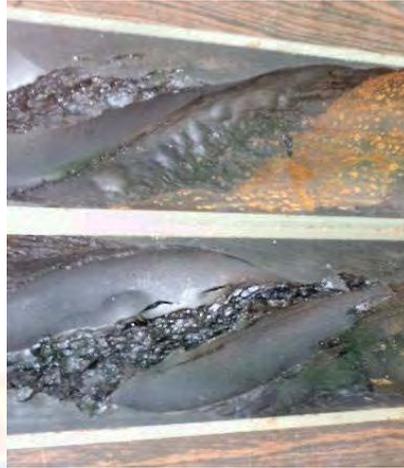
El elastómero se ve más suave de lo normal y con ampollas (ver figura 2.13). Es producto del ataque por aromáticos o por crudos livianos que suavizan la goma. En estos casos se debe utilizar otros elastómeros.

Figura N° 2.12 Elastómero dañado con burbujas producto de ataque químico

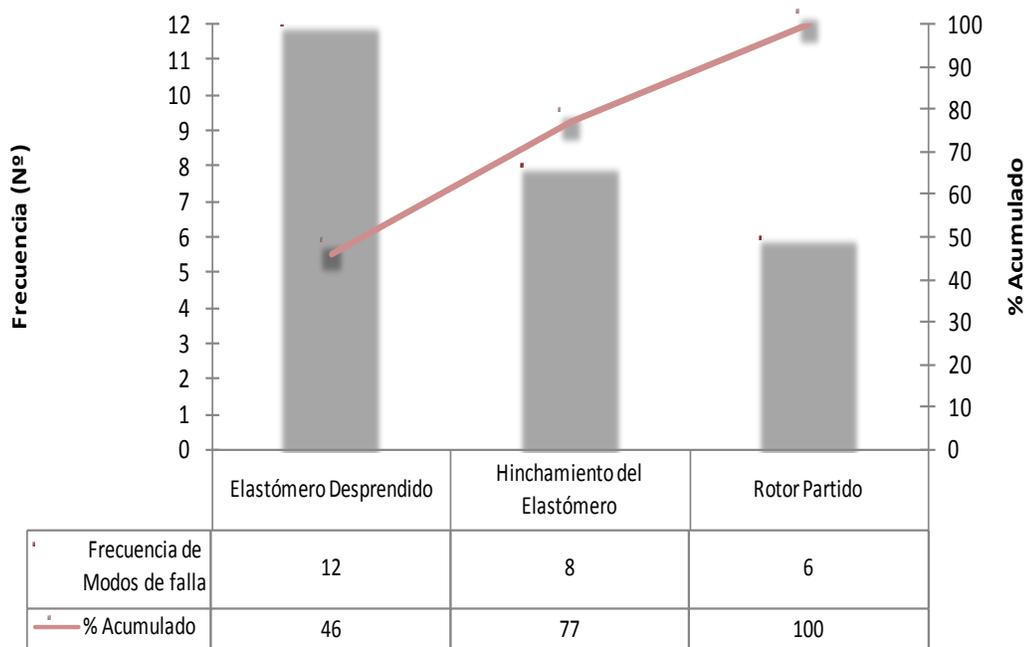
Grafica N° 4.6 Diagrama de Pareto para la macolla N° 6

En la grafica N° 4.6 están ordenados de izquierda a derecha, los problemas de mayor a menor frecuencia según lo establecido por el Diagrama de Pareto, encontrándose que los problemas de mayor relevancia que provocan daños en las BCP están centrados en el desprendimiento e hinchamiento de la goma elastomérica, puesto es allí donde se concentra alrededor del 80% de los daños observados, por lo que es necesario tomar acciones correctivas a manera de evitar mayores inconvenientes que puedan perjudicar más adelante.

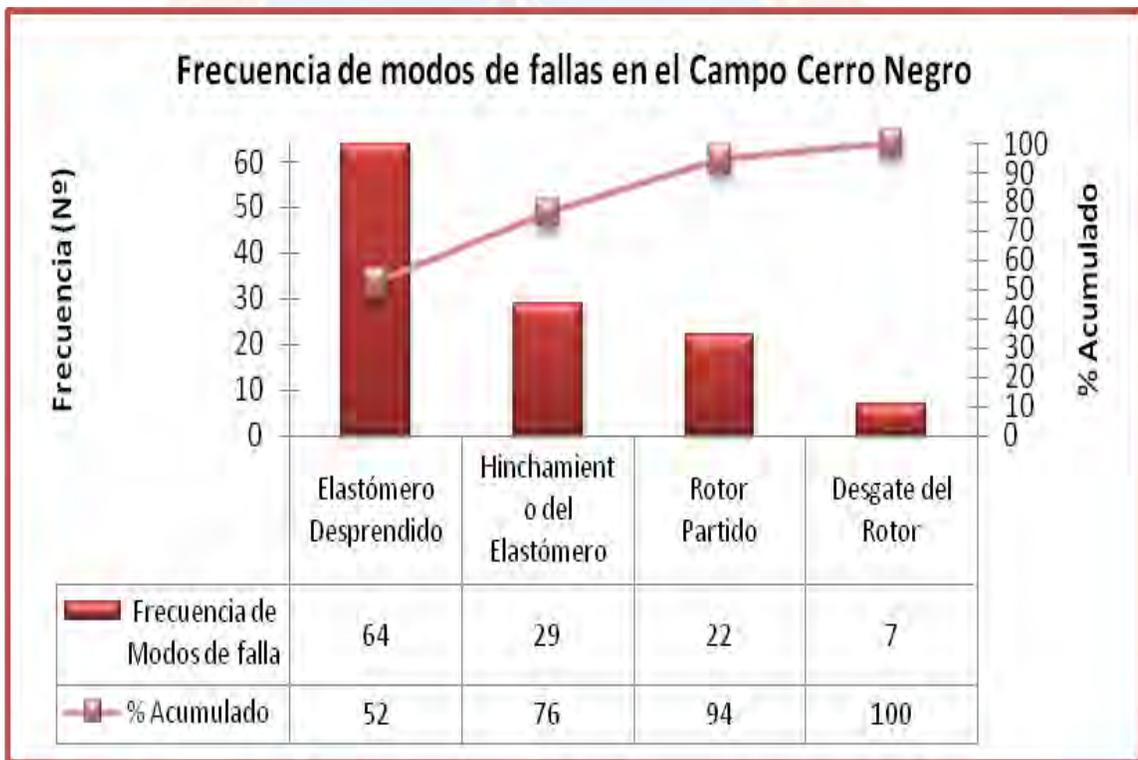
Grafica N° 4.9 Diagrama de Pareto para el Campo Cerro Negro

En la gráfica N° 4.9 realizada a través del Diagrama de Pareto se puede observar en una sola revisión la minoría vital a la que es importante prestar atención,

como son elastómero desprendido e hinchado, representando como ya se ha venido notando a través del estudio efectuado en las 8 macollas pertenecientes a este campo, el problema más vital en este estudio.

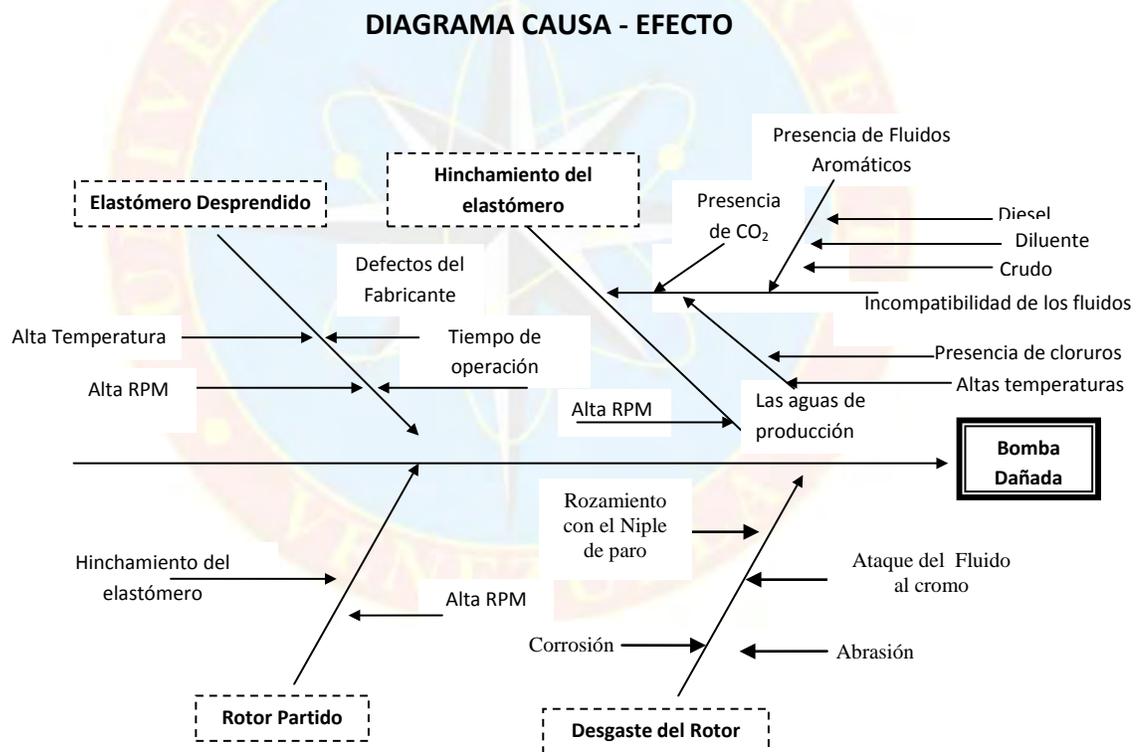
Figura N° 4.2 Diagrama Causa-Efecto para determinar las causas de fallas de las BCP en el Campo Cerro Negro

Las fallas de las bombas de cavidad progresiva en la mayoría de los casos ocurren en el estator, específicamente en el elastómero y el rotor, según lo observado en el Diagrama Causa- Efecto. En el caso de las fallas en el elastómero, éstas se generan frecuentemente por desprendimiento o hinchamiento.

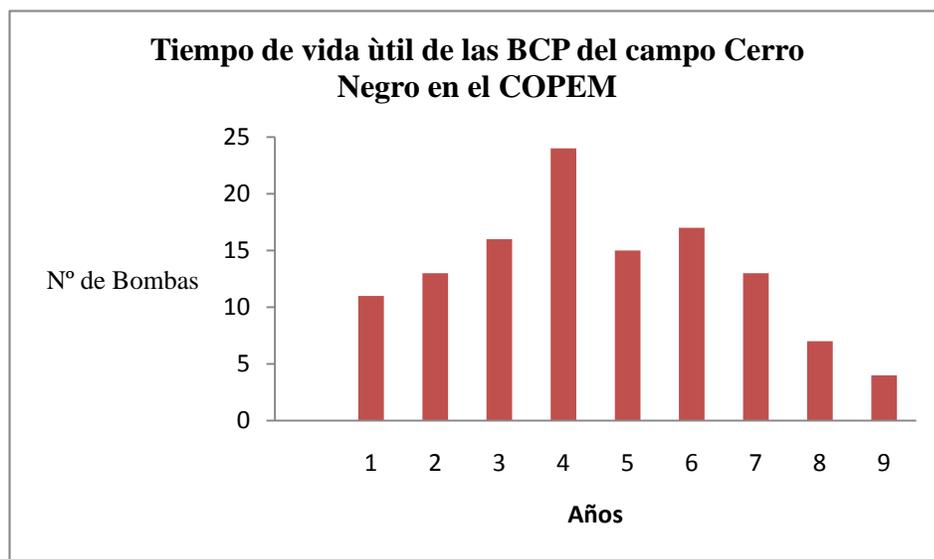
Grafica N° 4.10 Tiempo de vida útil de las BCP del campo Cerro Negro en el COPEM

En la gráfica anterior se puede apreciar que cierta cantidad de bombas han fallado en los dos primeros años y que en el año “4” es donde se encuentran el mayor número de bombas de cavidad progresiva que fueron reemplazadas por los diferentes

modos de falla observados, obteniéndose como resultado que el tiempo de vida útil de estas BCP en todo el campo es hasta los 4 años aproximadamente. Sin embargo como se refleja en la gráfica se muestran también una cantidad de bombas muy pequeña de 7 y 4 BCP las cuales se han mantenido operando en fondo hasta 8 y 9 años respectivamente, posicionándose este último como el máximo de años que han mantenido estas bombas en fondo desde su completación original, y esto se debe a que la mayoría de estos pozos son optimizados mediante el mantenimiento de las velocidades de operación adecuadas que exigen cada uno, según las condiciones de los yacimientos allí explotados. Es importante resaltar que en comparación con otras empresas, en el Centro Operativo Petromonagas la durabilidad de estas bombas es bastante alta, ya que en muy pocos campos se observa este elevado tiempo operacional.

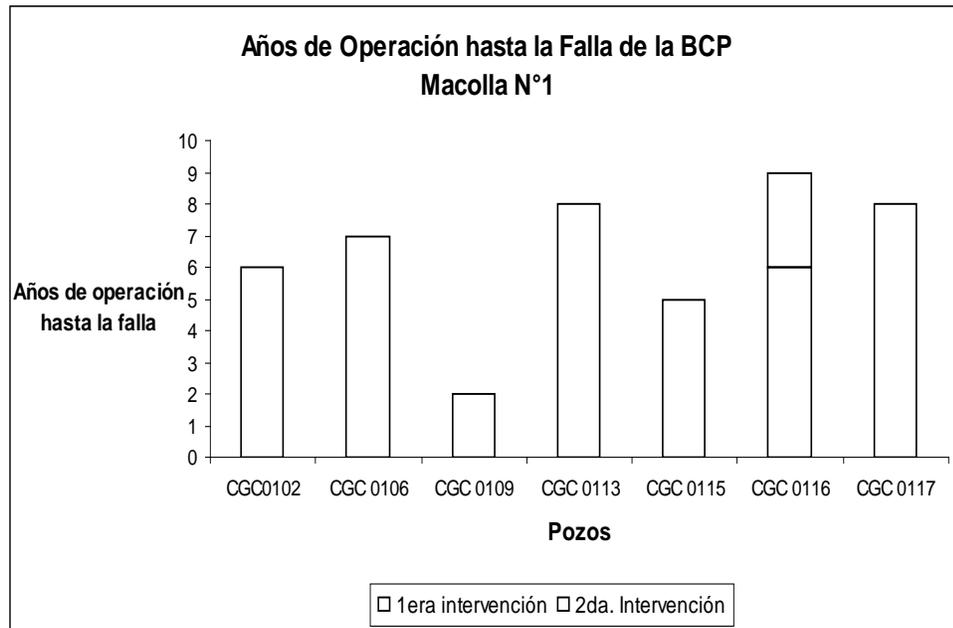
Grafica N° 4.11 Años de operación hasta la falla de la BCP para la macolla N°1

En la macolla N° 1 como se observa en la gráfica, la mayoría de los pozos han excedido el tiempo de funcionamiento, ya que de un total de 9 pozos que han sido intervenidos, solo dos de ellos (CGC 0109 y CGC 0116 en su segunda intervención) se encuentran por debajo de este tiempo (tomando como referencia que la vida útil de las bomba de cavidad progresiva (BCP) en este campo es hasta los 4 años aproximadamente).

Por otra parte la mayoría de los pozos de esta macolla se encuentran operando a bajas velocidades en un promedio de 50-150 RPM, razón por la cual la mayoría de las Bombas han excedido su tiempo de vida útil y no han fallado al poco tiempo de su instalación. Estos resultados indican que en la macolla 1 la causa principal que generó daños en la BCP es el tiempo de operación que presentaron las mismas.

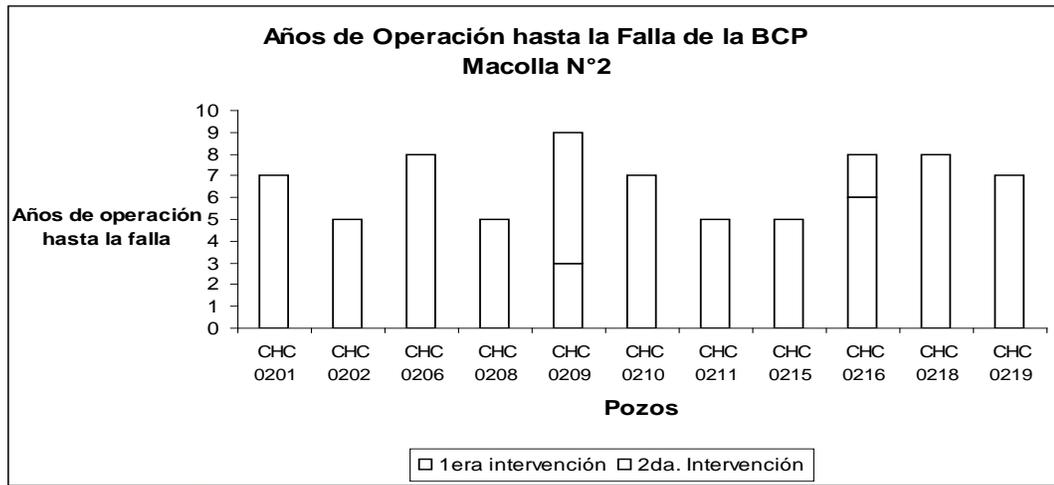
Grafica N° 4.12 Años de operación hasta la falla de la BCP para la macolla N°2

En la macolla N° 2 como se aprecia en la gráfica anterior, el tiempo de operación de las BCP exceden los 4 años de vida útil que una bomba puede alcanzar lo que permitió inferir que en la macolla N° 2 la causa principal que ha originado daños por fallas mecánicas en estas bombas es el tiempo en fondo que éstas han estado operando, además las velocidades de operación en esta macolla no son altas (50-220 RPM aproximadamente) lo que explica el alto tiempo de operación de las mismas.

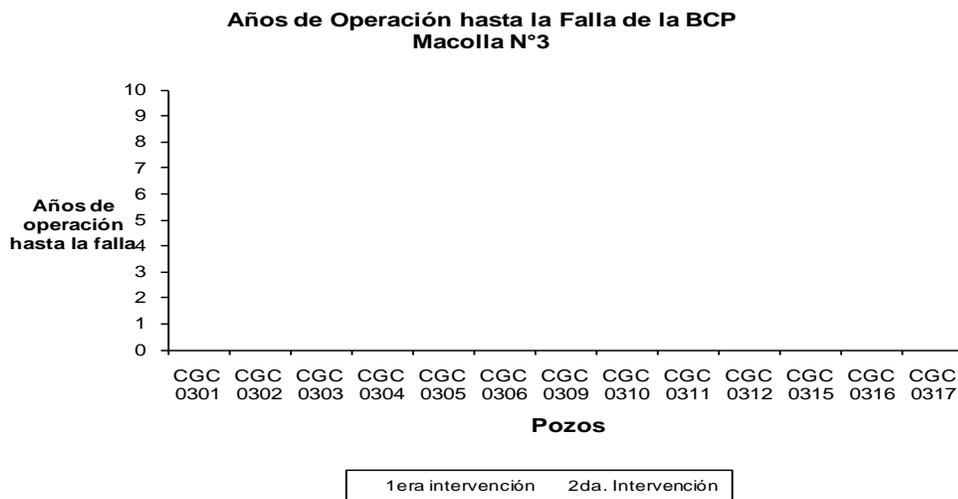
Grafica N° 4.13. Años de operación hasta la falla de la BCP para la macolla N°3

En la gráfica anterior se muestra los años de operación hasta la falla de las BCP de la macolla N° 3, observándose que la mayoría de las BCP instaladas en estos pozos superan el tiempo de operación de 4 años, lo que permitió inferir que las causas que originaron las fallas mecánicas en las Bombas, debido a los modos de falla encontrados por elastómero desprendido y elastómero hinchado es nuevamente el tiempo de funcionamiento que presentan las mismas en fondo y esto se refleja en las RPM, ya que las bajas velocidades con que se opera esta macolla (100-320 RPM) permite que la misma se mantenga en buenas condiciones de operación, además que habrá una menor fricción entre el conjunto Rotor/Estator.

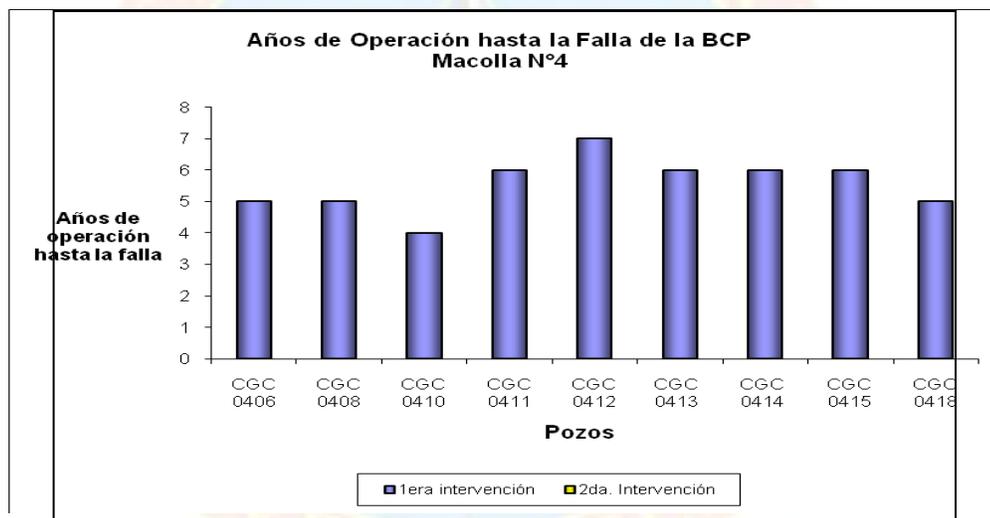
Grafica N° 4.14 Años de operación hasta la falla de la BCP para la macolla N°4

En la macolla N° 4 al igual que en las macollas anteriores el tiempo de operación es el principal causante de los modos de fallas observados y en gran parte se debe a que las velocidades de operación son relativamente bajas permitiendo alargar la vida útil de las BCP. El tiempo de funcionamiento que presentaron las mismas se observan en el orden de los 4, 5,6,7 y hasta 8 años de operación lo que excede la cantidad de años que teóricamente fue establecido para ellas.

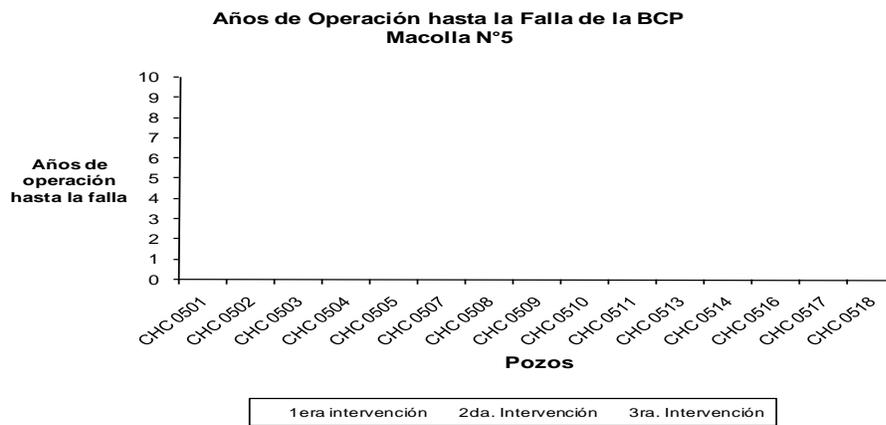
Grafica N° 4.15 Años de operación hasta la falla de la BCP para la macolla N°5

En la macolla N° 5 han sido intervenidos 24 pozos por fallas mecánicas, de los cuales solo 6 presentan poco tiempo de operación, mientras que 18 pozos presentan un tiempo de operación relativamente alto en el orden de los 9, 8, 7, 6, 5 y hasta 4 años, indicando de esta manera que el tiempo de operación es el responsable de la mayor parte de los modos de fallas observados. Por otra parte esta macolla se encuentra con un rango de velocidades de operación (250-400RPM) relativamente alto por lo que la cantidad de pozos restantes han mostrado fallas por las altas RPM con las que se encuentran operando.

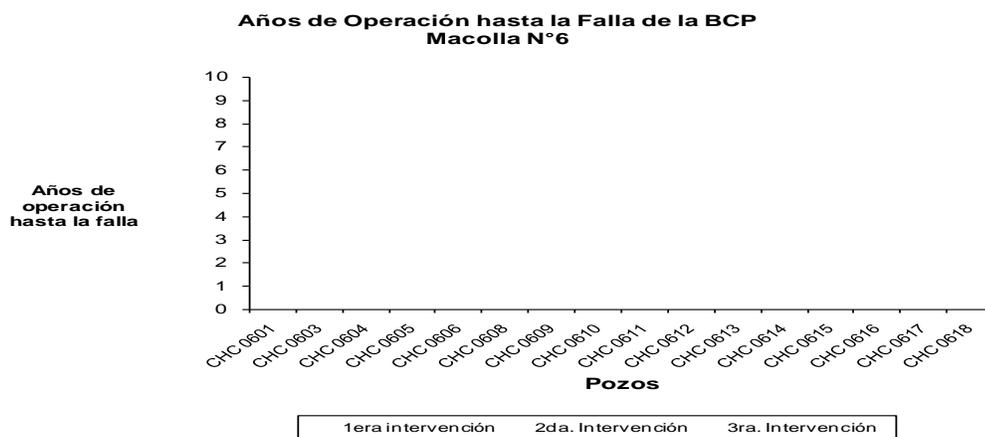
Grafica N° 4.16. Años de operación hasta la falla de la BCP para la macolla N°6

En la macolla 6 se aprecia al igual que en las macollas anteriores que el tiempo de operación es el responsable de los daños ocasionados al elastómero y al rotor, ya que los mismos se han encontrado funcionando en fondo por un largo período de tiempo la mayoría con más de 4 años de operación, lo que indica nuevamente que las BCP instaladas en esta macolla han superado el tiempo de vida útil por lo que luego de transcurrir los 5,6,7,8 y hasta 9 años fue necesaria la intervención de estos pozos con el motivo de ser reemplazados.

A pesar de que esta macolla posee un rango de RPM alto, entre los 250 y 440 RPM, se puede decir que las BCP no han sido afectadas por esta variable y que solo dos pozos han fallado por esta causa.

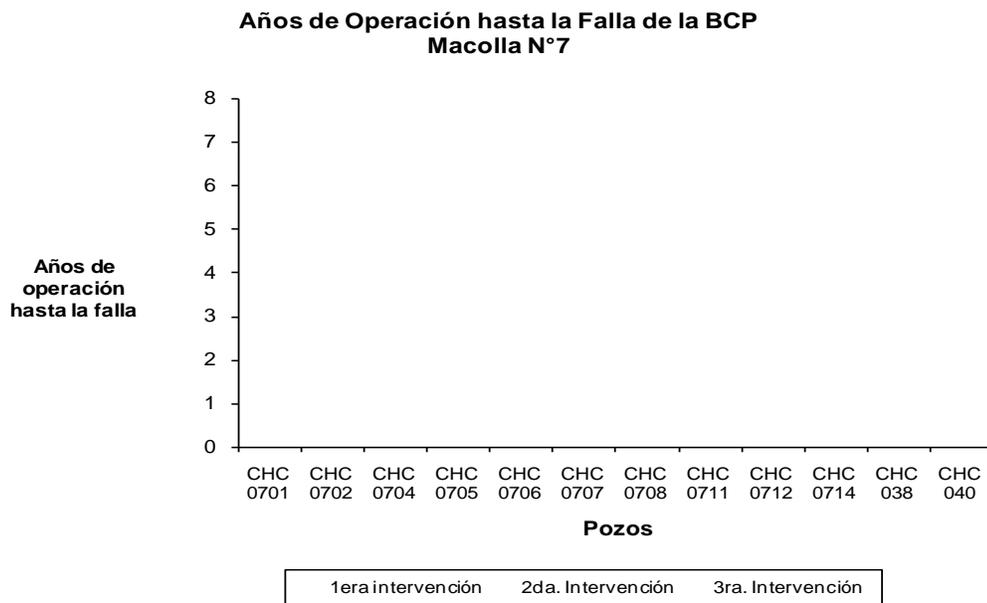
Grafica N° 4.17 Años de operación hasta la falla de la BCP para la macolla N°7

Los años de operación hasta la falla para la macolla N° 7 fueron de 1,2,3 y 4 años para la mayoría de los pozos instalados en esta macolla, lo que permitió inferir en este caso que el tiempo de operación no influyó de manera considerable en los 4

modos de fallas encontrados. Sin embargo gran parte de los pozos pertenecientes a esta macolla trabajan entre los 320 y 440 RPM, razón por la cual han fallado más rápido luego de su completación original, es decir, después de los 2 años en actividad aproximadamente, esto se evidencia en la grafica anterior.

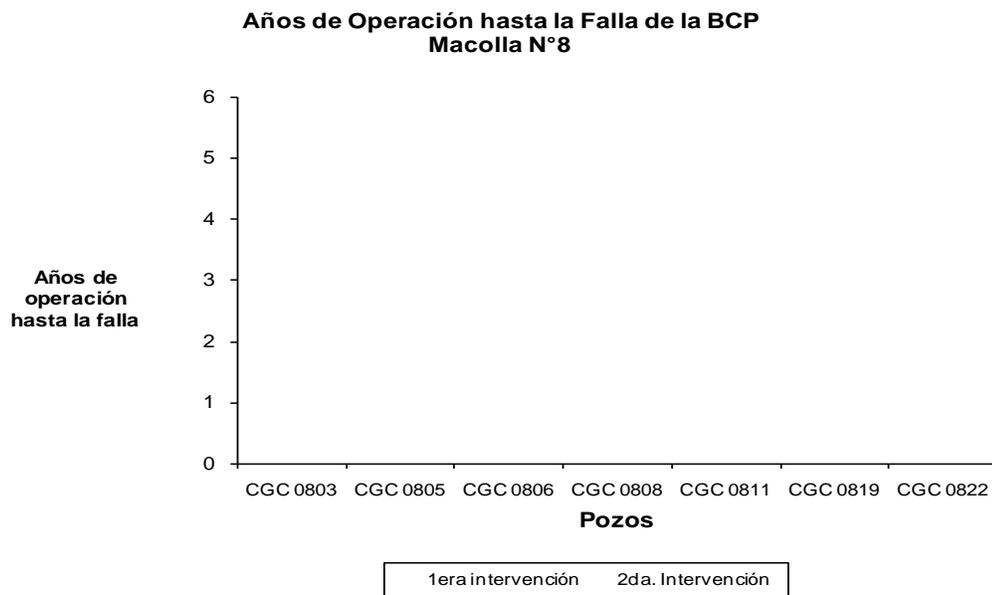
Grafica N° 4.18 Años de operación hasta la falla de la BCP para la macolla N°8

La macolla N° 8 al igual que las macollas 5,6 y 7 se encuentra operando a velocidades altas entre las 320 y 440 RPM aproximadamente. Mediante la gráfica obtenida se puede observar que el tiempo en fondo que mantienen las bombas de cavidad progresiva es bastante bajo entre los 1, 2 y tres años, lo que indica que al poco tiempo de ser completado fallaron y esto se debe a las altas RPM que mantiene estos pozos. Es importante acotar que muy pocos pozos han sido intervenidos, ya que esta es una macolla relativamente nueva y esto se le atribuye a que tienen poco tiempo de completación en comparación con las macollas restantes.

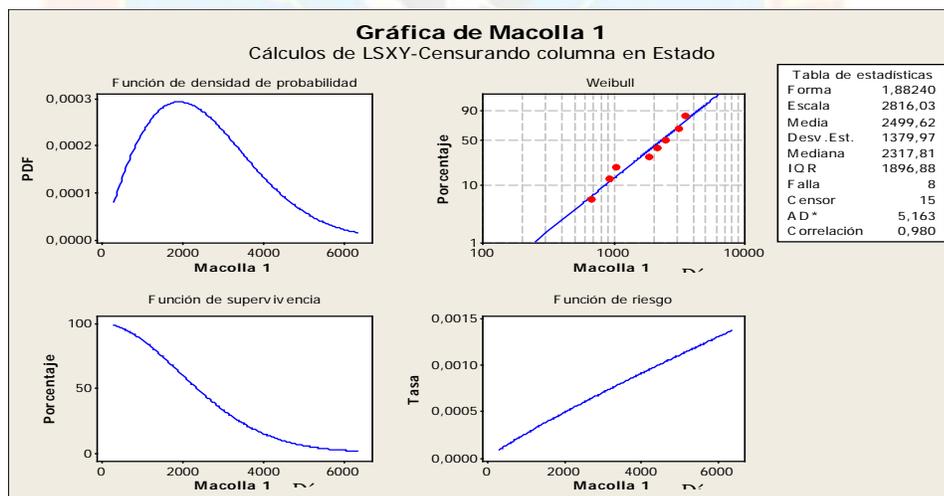
Gráfica N° 4.19 Gráfica de revisión general de la distribución Weibull para la macolla N°1 del Campo Cerro Negro del COPEM

Las 4 gráficas anteriores describen la distribución de los tiempos de supervivencia y de fallo de las Bombas de Cavidad Progresiva para la macolla N° 1. A partir de las mismas es posible determinar la probabilidad de que las BCP operen o fallen para los años siguientes. La gráfica de función de supervivencia indica la

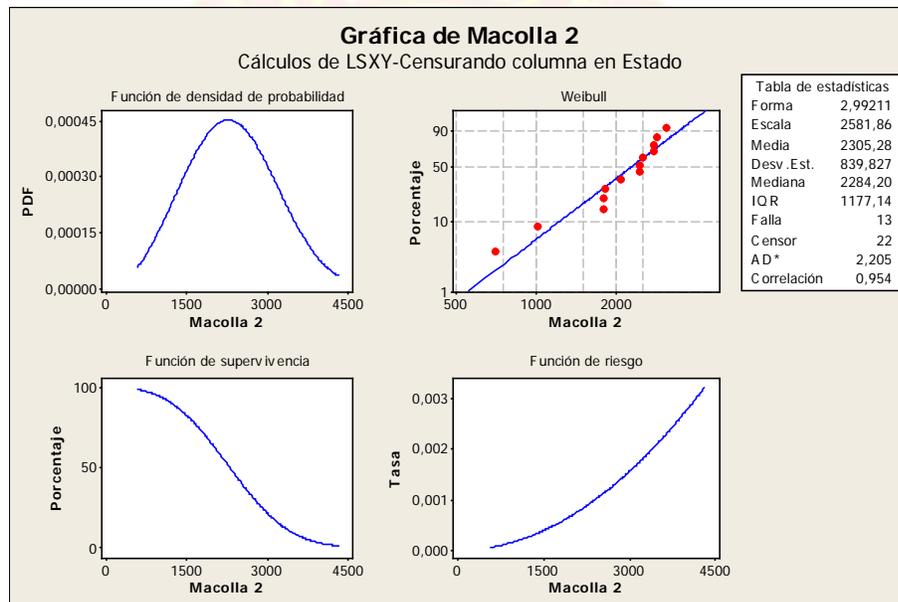
Gráfica N° 4.20 Gráfica de revisión general de la distribución Weibull para la macolla N°2 del Campo Cerro Negro del COPEM

Las dos gráficas de arriba (función de densidad de probabilidad y distribución Weibull) indican que la distribución weibull es la más óptima para los datos introducidos en el simulador, ya que los puntos representados en el gráfico están suficientemente próximos a la recta, además de que teóricamente esta distribución resulta aplicable para la determinación de tiempos de fallos de un equipo mecánico, permitiendo dar por bueno el ajuste de dicha distribución a los datos en estudio,

Se realizó el análisis a partir de este valor debido a que representa la media de los datos cargados al simulador. Por su parte la función de riesgo refleja que el porcentaje de bombas que fallarán será mayor a medida que pasa el tiempo, mostrando una forma de curva creciente; también a través de las tablas de estadísticas se aprecia que el valor de Beta es 2,9 ($\beta > 1$) por lo que se puede decir que en esta macolla a los 1393 días o un poco antes las bombas se encontrarán en una etapa de desgaste.

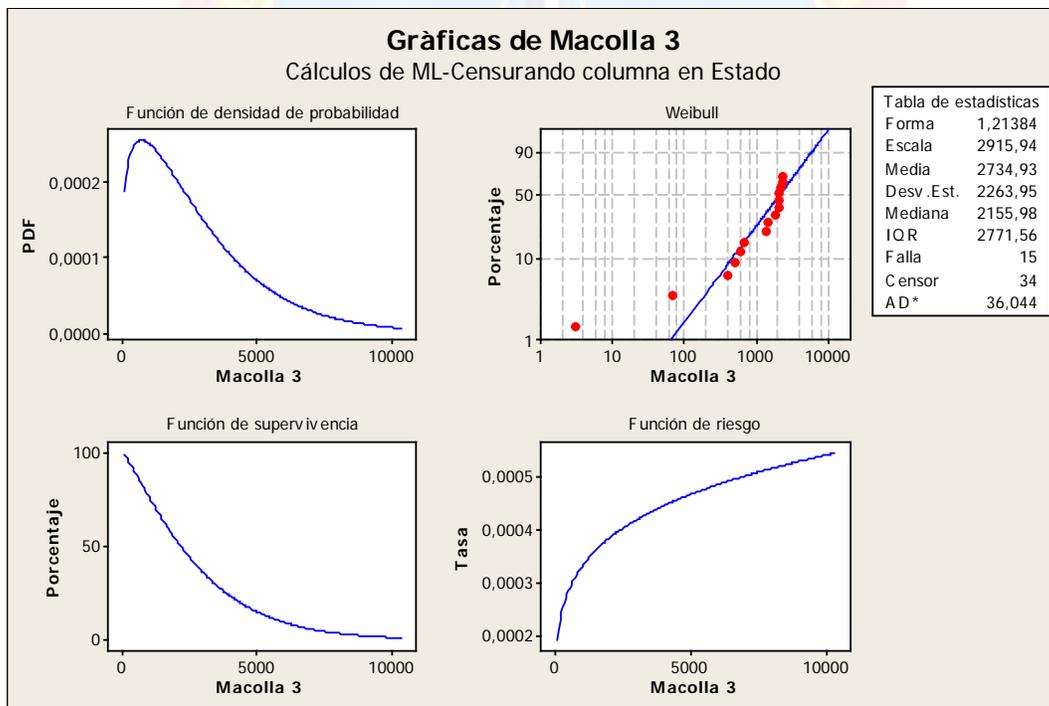
Gráfica N° 4.21 Gráfica de revisión general de la distribución Weibull para la macolla N°3 del Campo Cerro Negro del COPEM

Se simularon los tiempos promedios para las fallas de las BCP pertenecientes a la macolla N° 3 y se obtuvieron los siguientes resultados: la gráfica de probabilidad de supervivencia indica que aproximadamente el 70,8% de las BCP durarán más de 1097 días lo que equivale a más o menos 3 años (media de los datos), y con la gráfica de riesgo se determinó que las bombas se encontrarán para este tiempo en lo que denomina la “Curva de la Bañera” un período de desgaste debido a que la curva toma una forma creciente (a medida que pasa el tiempo la tasa de fallo es mayor) y el valor de β es 1,2, es decir mayor a 1.

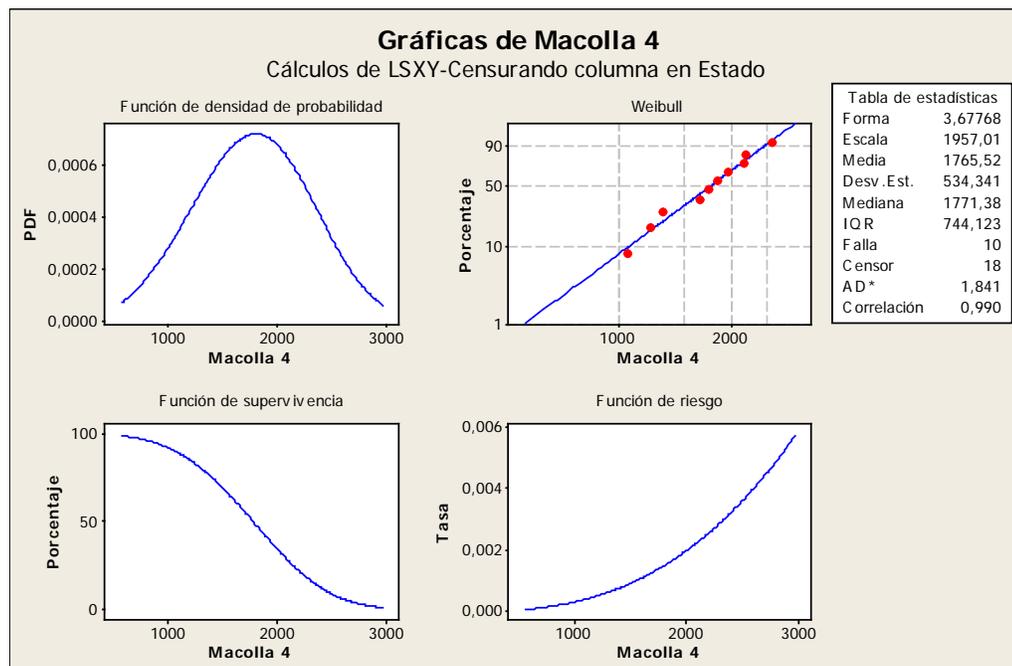
Grafica N° 4.22 Gráfica de revisión general de la distribución Weibull para la macolla N°4 del Campo Cerro Negro del COPEM

En la gráfica 4.21, se aprecian las graficas de riesgo y de supervivencia para la macolla N° 4, observándose para la media de los datos: 922 días, aproximadamente 2 años y medio que sobrevivirán el 93% de las BCP en esos años y en la gráfica de riesgo se observa que a medida que transcurre el tiempo la tasa de fallo es creciente, lo que indica que las BCP pueden encontrarse en una etapa de desgaste y esto puede ratificarse a través del valor obtenido en el parámetro de forma de la distribución Weibull, β : 3,67 indicando para este caso que inicialmente las tasas de fallo serán

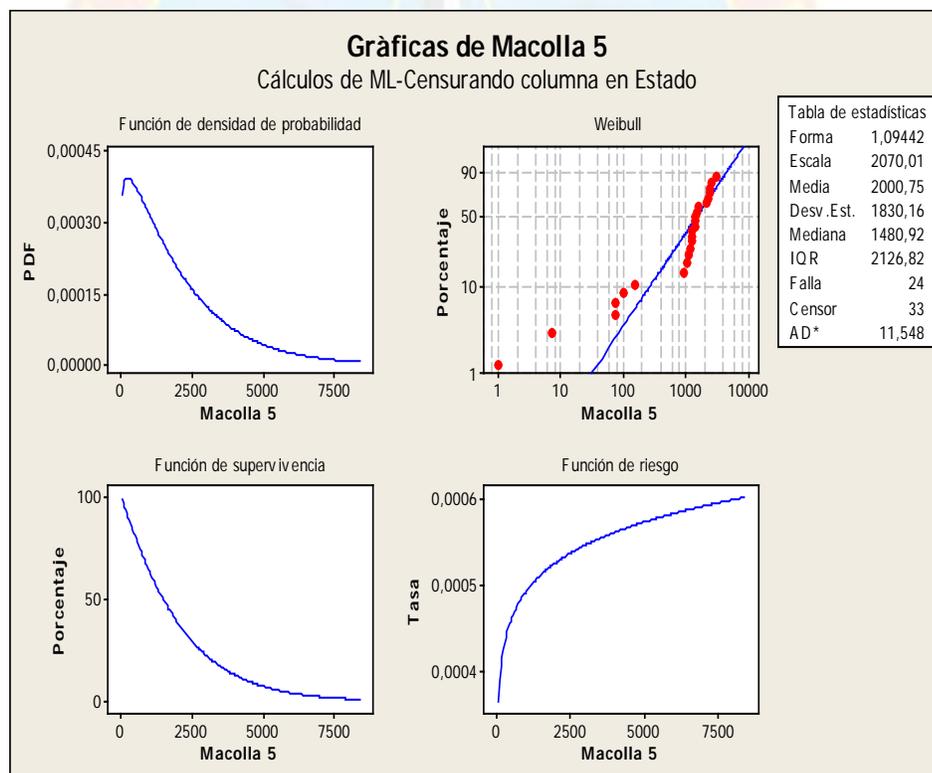
Gráfica N° 4.23 Gráfica de revisión general de la distribución Weibull para la macolla N° 5 del Campo Cerro Negro del COPEM

Según lo observado en la grafica de supervivencia se espera que el 63% de las bombas de cavidad progresiva se mantengan operando para la media de los datos a los 904 días lo que en años corresponde a 2 años y medio. En el caso de la función de riesgo para esos mismos días, las bombas se encontrarán en su etapa de desgaste, esto puede verificarse al entrar en la gráfica de riesgo con un valor de 904 en el eje de las x y cortando la gráfica se aprecia que ya está en la sección creciente indicando que a medida que pasa el tiempo incrementará la tasa de fallas.

Adicionalmente el valor de β es 1,1 aproximadamente ratificando que está en dicha etapa. La probabilidad de falla para los tres primeros años obtenida de la simulación se muestra en la tabla N° 4.24.

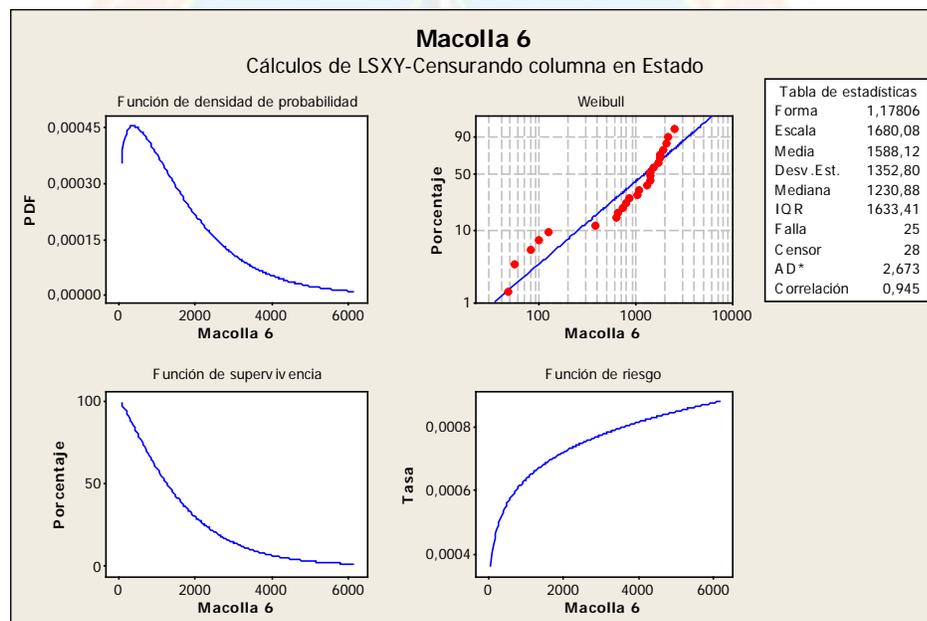
Grafica N° 4.24 Gráfica de revisión general de la distribución Weibull para la macolla N° 6 del Campo Cerro Negro del COPEM

En la macolla N° 6 el comportamiento de la función de supervivencia es una curva prácticamente decreciente indicando como es de esperarse un porcentaje cada vez más bajo a medida que transcurre el tiempo. En esta macolla, la media está representada por el valor de 837,2 días para el cual el porcentaje de bombas que

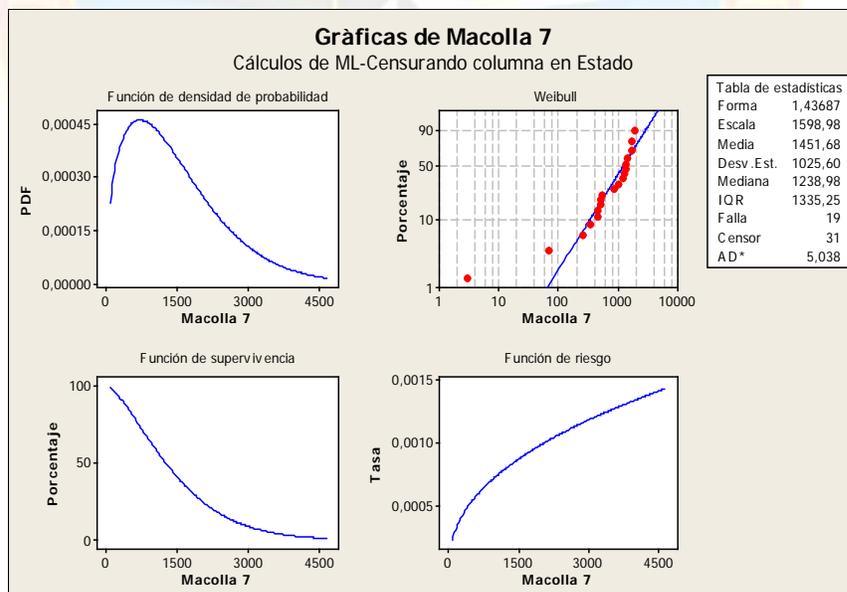
Grafica N° 4.25 Gráfica de revisión general de la distribución Weibull para la macolla N° 7 del Campo Cerro Negro del COPEM

En la gráfica N° 4.24 se muestra las 4 gráficas resultantes de la simulación modelado por “Minitab” donde se aprecia para la función de supervivencia que un 30,6% de bombas BCP se encontrarán en funcionamiento para los 735 días, mientras que en la función de riesgo se refleja inicialmente una baja tasa de fallo y luego comienza a incrementarse situándose en una etapa de desgaste.

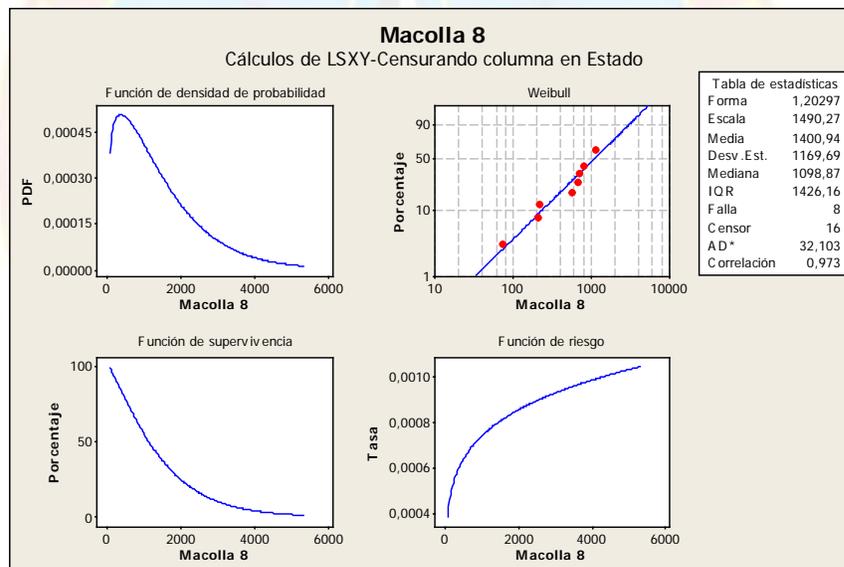
Gráfica N° 4.26 Gráfica de revisión general de la distribución Weibull para la macolla N° 8 del Campo Cerro Negro del COPEM

Según lo observado en estas gráficas se puede inferir primeramente para la función de supervivencia que aproximadamente el 72,7% de las BCP estarán operando para los próximos 577 días (media de los datos) lo que equivalente a 1,5 años aproximadamente. Es importante señalar que esta macolla es la última

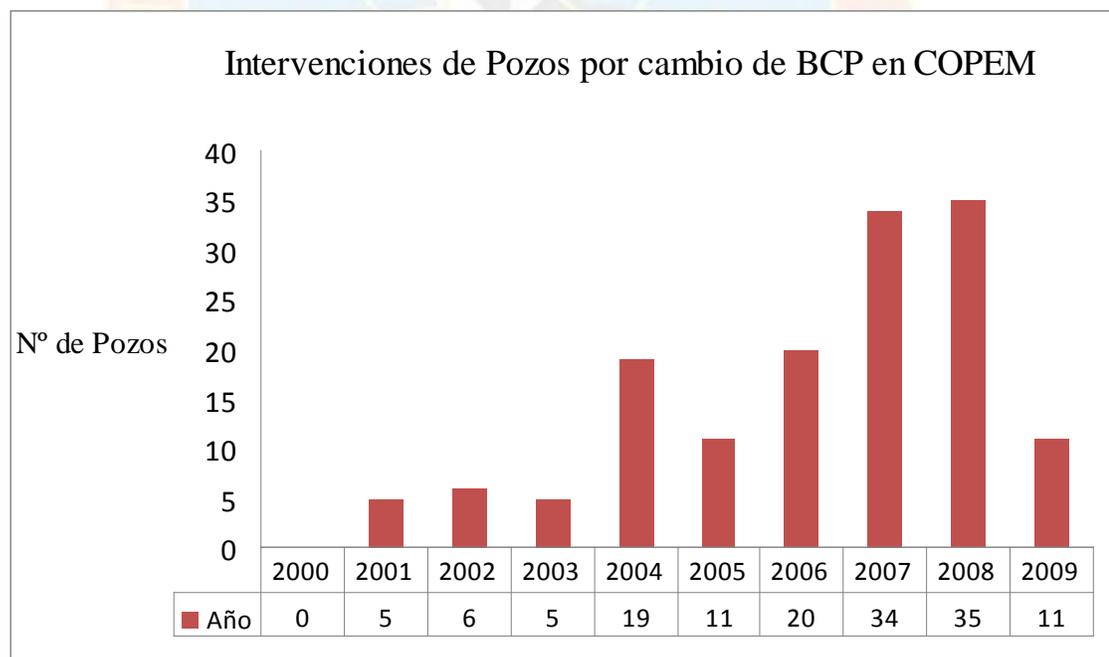
Grafica N° 4.27 Intervenciones realizadas a pozos en el Campo Cerro Negro del COPEM desde el año 2000 hasta el 2009

Como se aprecia en la gráfica N° 4.26, es en los años 2008 y 2009 donde se aprecia el mayor número de reemplazos de BCP y en el orden de 5, 6, 5, 19, 11, 20, 34, 35 y 11 bombas. Este comportamiento histórico valida los resultados obtenidos a través de las simulaciones y confirma las pocas intervenciones que se realizan en este campo.

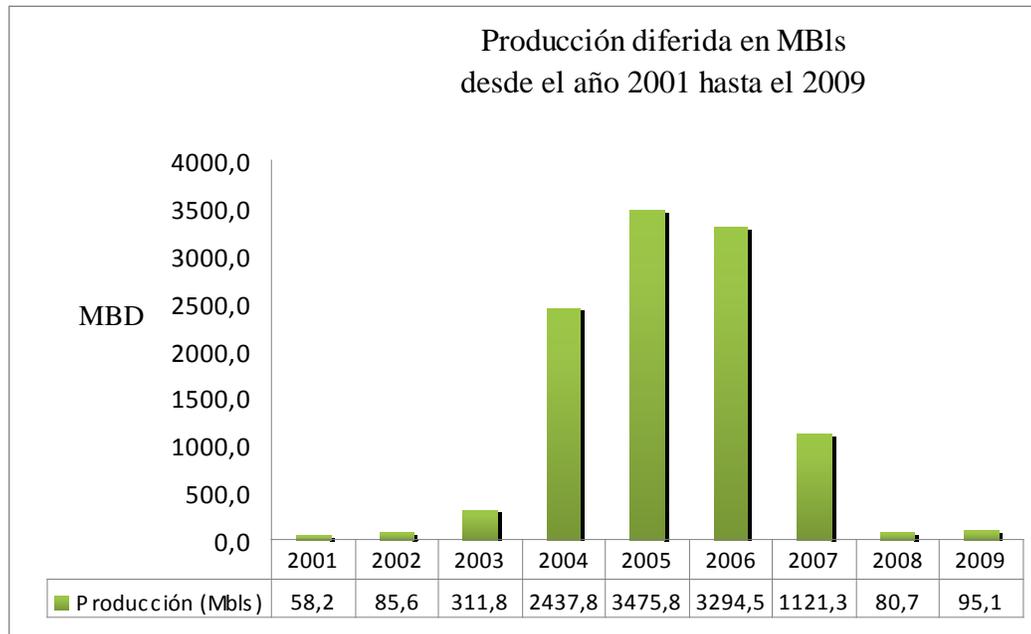
Gráfica N° 4.28. Producción diferida en MBls desde el año 2001 hasta el 2009

En la gráfica N° 4.27 se aprecia que desde el año 2001 se ha tenido que diferir producción de petróleo, sin embargo, fue entre los años 2004 y 2007 cuando se tuvieron las mayores pérdidas, esto asociado también a que en este periodo los pozos estuvieron parados por más de un año, y durante todo este tiempo dichos pozos dejaron de aportar a la corriente de producción.

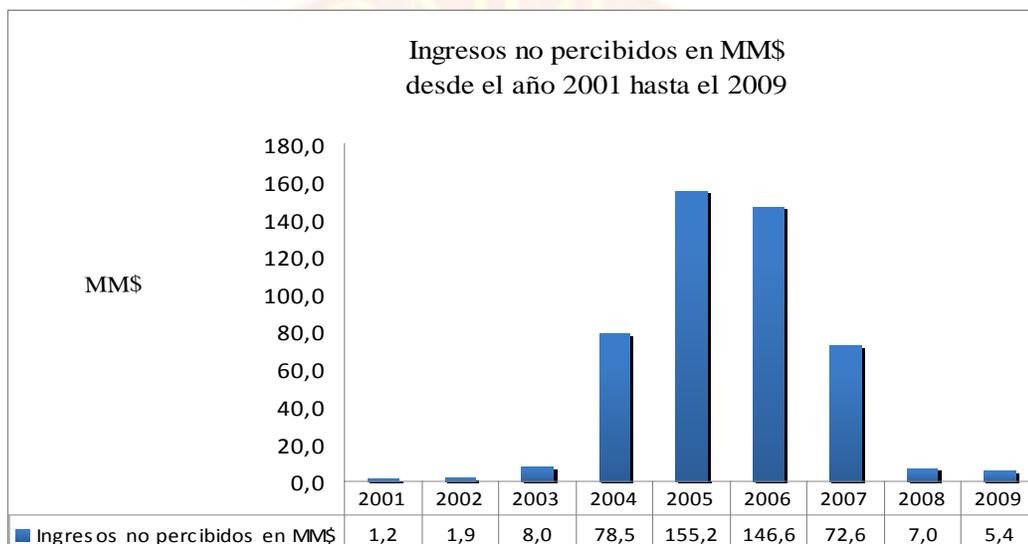
Gráfica N° 4.29 Ingresos no percibidos en MM\$ desde el año 2001 hasta el 2009

Se dejó de recibir un total de 476,4 MM\$ en el periodo 2001-2009 y al igual que con la producción, el período con mayor impacto fue 2004-2007, en el cual no ingresaron al país 452,9 MM\$, es decir el 95% del total no percibido en el periodo de estudio. Estos MM\$ están asociados a la producción que no se extrajo producto de las fallas de las BCP, las cuales no fueron tratadas al momento.

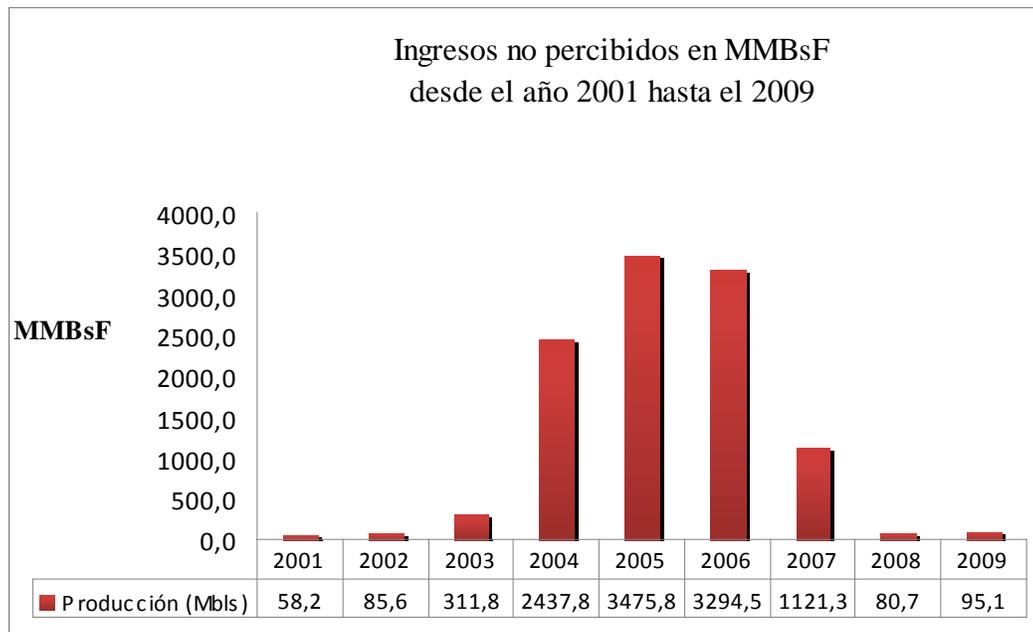
Gráfica N° 4.30 Ingresos no percibidos en MMBsF desde el año 2001 hasta el 2009

Los 476,4 MM\$ no percibidos en el periodo 2001-2009, representan 993,99 MMBsF actuales, los cuales fueron dejados de percibir por los tiempos no productivos.

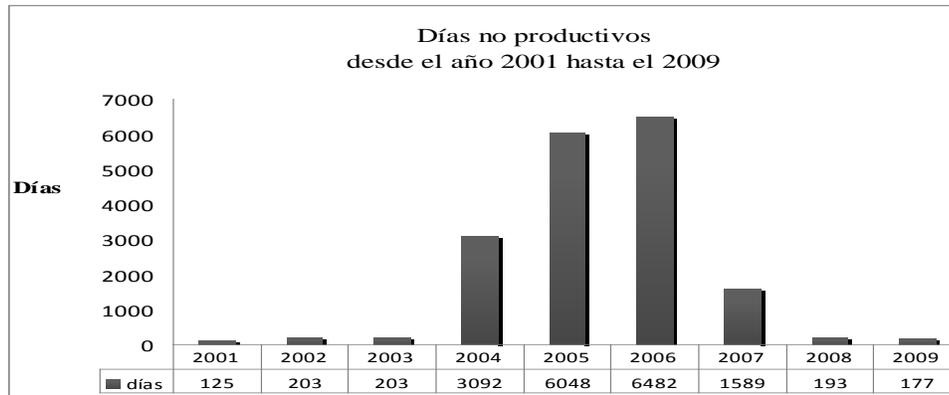
Gráfica N° 4.31 Días no productivos desde el año 2001 hasta el 2009

Por otra parte, existe un tiempo no productivo asociado a la parada de esta producción, que el periodo 2001-2009 totalizan 18112 días, siendo el año 2006 el año con mayor cantidad de días no productivos asociados a las fallas de BCP, tal como lo indica la gráfica N° 4.29.

A pesar de que en el año 2005 se tuvo el mayor impacto en producción y en MM\$, fue en el año 2006 en el cual se tuvo más días de pozos parados, esto se explica porque la producción varía de un pozo a otro. Las paradas no programadas por cambios de BCP también generaron impactos en el presupuesto del COPEM y estos se muestran en la Figura N° 4.34, a continuación, sin embargo, es importante señalar que sólo se muestran desde el año 2007 ya que la empresa no cuenta con históricos de años atrás, pues esta información no fue entregada por Exxon Móvil quien operaba anteriormente este campo.

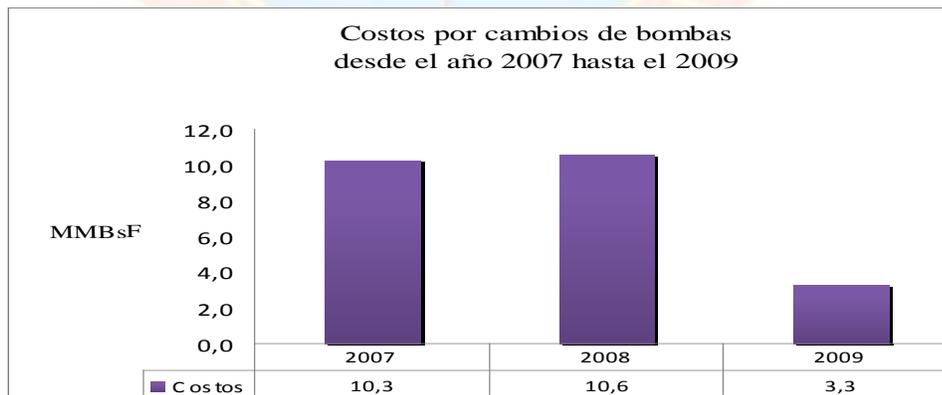
Gráfica N° 4.32 Costos asociados a las fallas de BCP desde el año 2001 hasta el 2009

En este período 2007 y 2009 se generaron gastos en el orden de 24,2 MMBsF, producto de las intervenciones de pozos por las fallas de BCP. Entre los años 2007 y 2008 se observan menores costos debido a que las Bombas de Cavidad Progresiva que fallaron para los años 2004, 2005 y 2006 fueron reemplazadas al poco tiempo, sino que la mayoría de ellas estuvieron paradas por más de 2 años, razón por la que se refleja estos altos costos en los años 2007 y 2008 y luego bajos costos para el año 2009. Esto se puede observar en la tabla 4.31 donde se muestran los días que estuvieron los pozos sin intervenciones y para el año 2009 se aprecia que los días que estuvo parado hasta la reparación no exceden el año, lo que permite inferir que fueron reemplazados al poco de tiempo de haber fallado.
