**EVALUACIÓN DE LAS PATOLOGÍAS ESTRUCTURALES
PRESENTES EN EL HOSPITAL DR. JESUS ANGULO RIVAS
DE LA CIUDAD DE ANACO ESTADO, ANZOATEGUI.**

**Trabajo de Grado presentado ante la Universidad de Oriente como
Requisito para optar al Título de:**

Cantaura, Diciembre del 2019

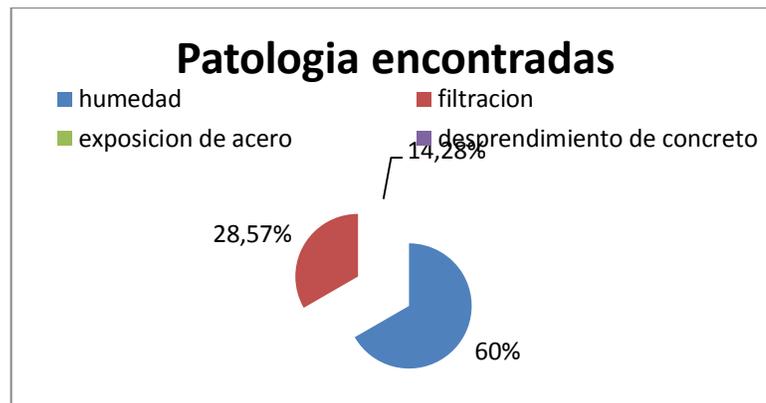
Figura N° 32. Porcentaje de patologías encontrada en la sección A.
Fuente: Autores.

Para esta sección se realizó una inspección visual, detectando las patologías estructurales que afectan los elementos que componen la misma, en donde, se obtuvo como resultado que la patología con mayor incidencia es la de humedad, ubicada en la parte externa de las paredes de esta sección con un 60% a su vez la filtración está en un segundo lugar con un 28,57%, patología que afecta la parte interna del techo debido a la mala impermeabilización.

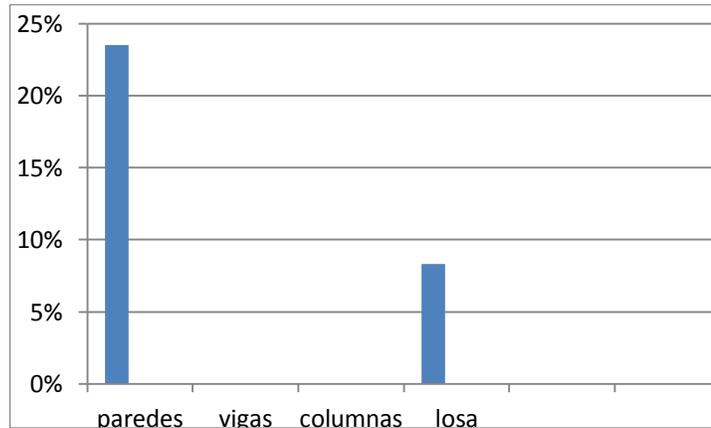
Figura N° 33. Grafica de porcentaje de daños en elementos estructurales y no estructurales en la sección A.

Elemento estructural más afectado en esta sección es en las paredes donde predomina más la humedad, dando como resultado un porcentaje de daño de 23,53%, por otra parte, otro elemento estructural afectado resulto ser la losa, con manchas de filtración en el techo. En esta sección, no se evidenciaron daños en las columnas y vigas dentro y fuera del mismo.

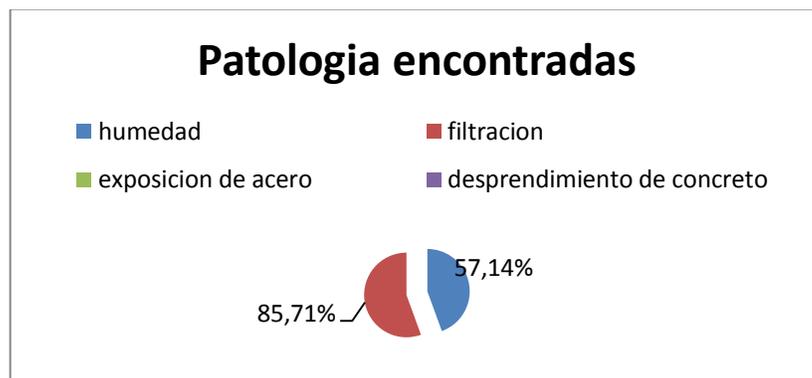
Figura N° 34. Porcentaje de patologías encontrada en la sección B.

Las patologías más relevantes para esta sección, las cuales, se detectaron mediante la realización de la inspección fue la de humedad y filtración, a su vez, no se evidenciaron daños en las columnas y vigas que la conforman.

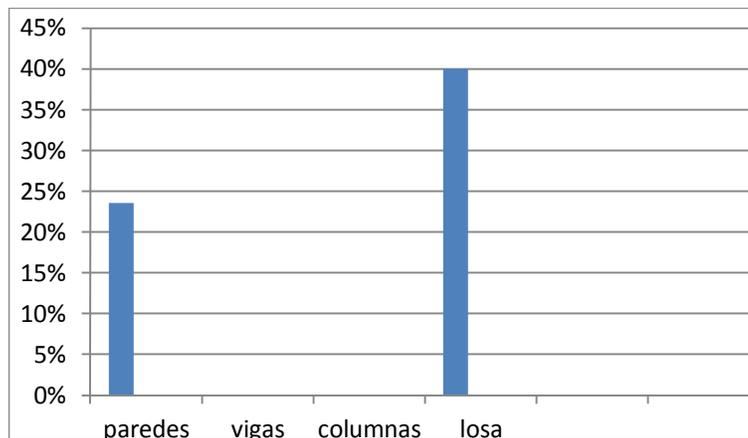
Figura N° 35. Grafica de porcentaje de daños en elementos estructurales y no estructurales.
Fuente: Autores.

La grafica anterior muestra los porcentajes obtenidos por las patologías que afectan a estos elementos estructurales, donde las más relevantes fueron en las paredes con problemas de humedad y las losas con problemas de filtración. Teniendo en cuenta que no se evidencio daños en las columnas y vigas.

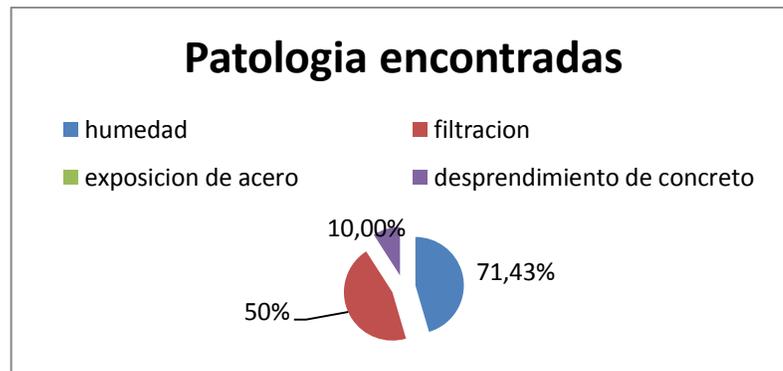
Figura N° 36. Porcentaje de patologías encontrada en la sección C.
Fuente: Autores.

Para la sección C del hospital se evidenció en mayor proporción las patologías de humedad con un 71,43 % seguidamente de filtración en la parte del techo con un 50%, a su vez se encontró que el desprendimiento de concreto en algunas paredes de la sección obteniendo un porcentaje de 10%.

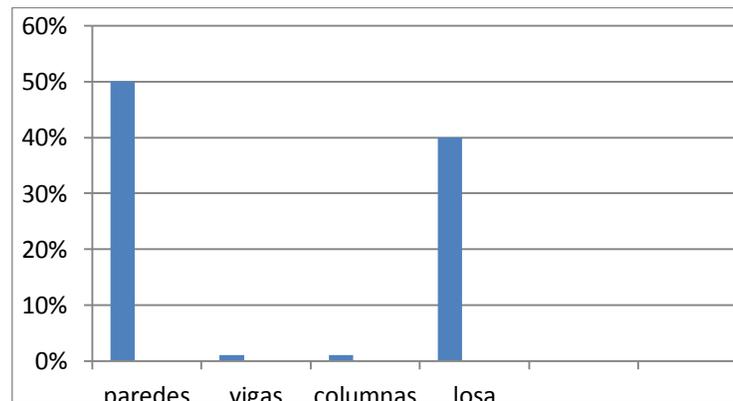
Figura N° 37. Grafica de porcentaje de daños en elementos estructurales y no estructurales.
Fuente: Autores.

Para la gráfica mostrada se evidencia que el mayor porcentaje de daño lo tienen las paredes con un 50%, daño que es más relevante en la parte externa de esta sección, a su vez, con la inspección visual detallada en la parte interna se logró visualizar manchas de filtración ubicadas en el techo de algunas habitaciones.

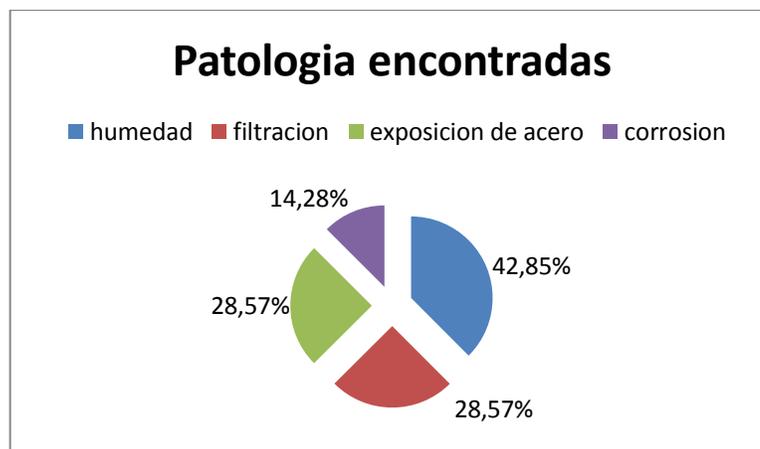
Figura N° 38. Porcentaje de patologías encontrada en la sección D.

Para la sección D, se encontró una serie de patologías estructurales, donde la más resaltante fue la de humedad con un 42,58%, a su vez la de menor incidencia es la de exposición del acero de refuerzo, corrosión y filtración.

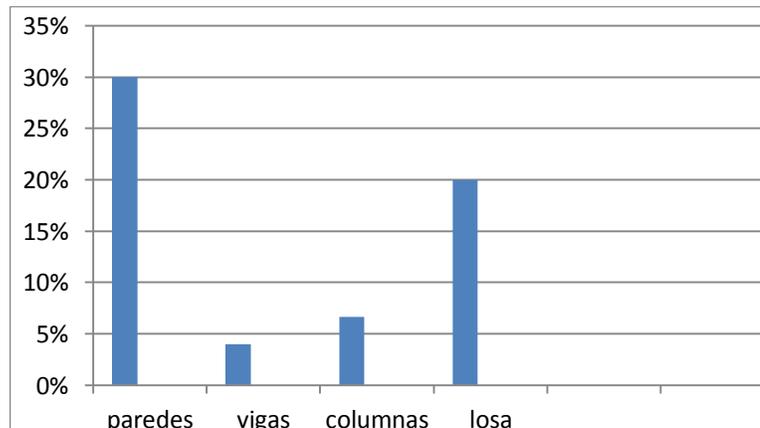
Figura N° 39. Grafica de porcentaje de daños en elementos estructurales y no estructurales.

A continuación, la gráfica muestra el porcentaje de daño en los elementos estructurales y no estructurales de esta sección, donde los más afectados son las paredes con presencia de humedad, seguidamente de las columnas, con desprendimiento de concreto y exposición de acero de refuerzo, para las vigas se muestra la exposición del acero así como para las losa la presencia de filtración causados por la acumulación de agua en la parte externa del techo.

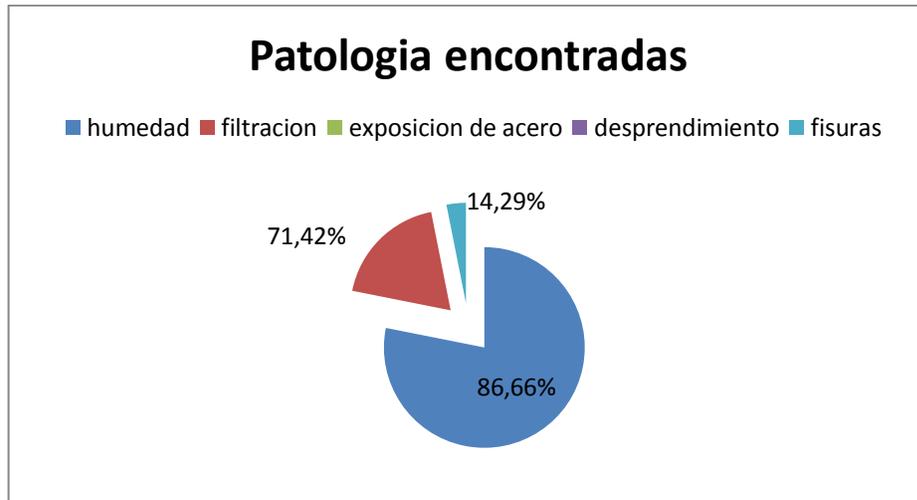
Figura N° 40. Porcentaje de patologías encontrada en el anexo Materno Infantil.

Para esta sección se tiene como patología más predominante la de humedad con 86,66 %, seguidamente de filtración con 71,42%, y por último se ubica la fisura ubicadas en la losa de techo con un porcentaje de 14,29% de daño.

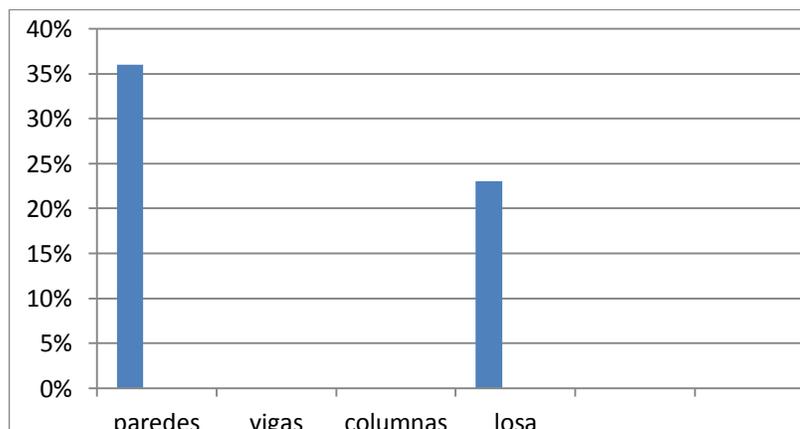
Figura N° 41. Grafica de porcentaje de daños en elementos estructurales y no estructurales en el anexo Materno Infantil.

Los elementos estructurales más afectados en este anexo son las paredes con presencia de humedad situada mayormente en la parte exterior del mismo, a su vez en las losas se evidencia un porcentaje de daño de un 23% en toda la sección presentando problemas de filtración.

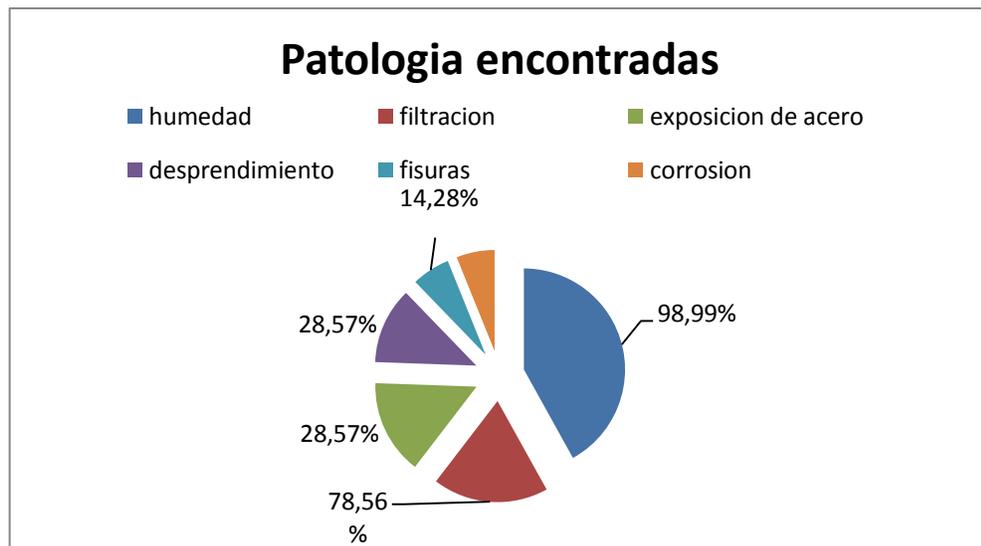
Figura N° 42. Porcentaje total de las patologías encontradas en el hospital Dr. Jesús Angulo Rivas.

Luego de determinar el porcentaje de patologías estructurales presentes en cada módulo, se procedió a calcular un porcentaje general de las patologías que afectan al hospital Dr. Jesús Angulo Rivas. Dando como resultado que la patología estructural más predominante es la de la humedad, seguidamente de la filtración como otra patología estructural más notoria que afecta a distintas zonas del hospital.

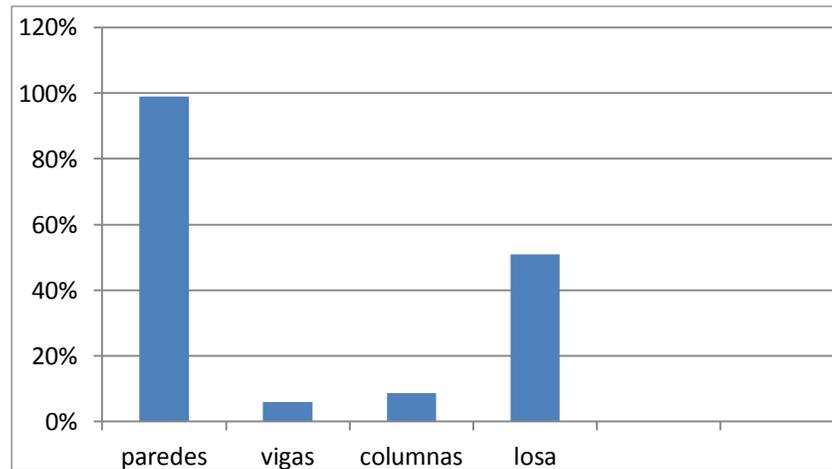
Figura N° 43. Grafica de porcentaje de daños en elementos estructurales y no estructurales en el hospital Dr. Jesús Angulo Rivas.

Una vez realizada la evaluación de los daños en los elementos estructurales y no estructurales que componen cada sección del hospital, se procedió a calcular un porcentaje general de daños a la estructura, dando como resultado que las paredes son los elementos no estructurales más afectados debido a la humedad acumulada en ellas.

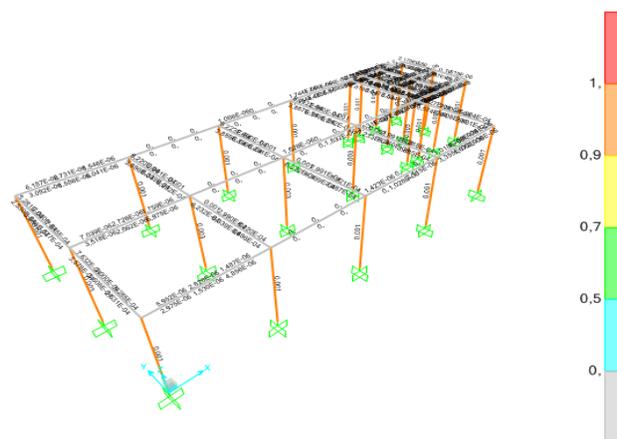
Figura N° 46. Resultados obtenidos en el análisis de la estructura sección A.
