UNIVERSIDAD DE ORIENTE  
NÚCLEO DE ANZOÁTEGUI  
ESCUELA DE INGENIERÍA Y CIENCIAS APLICADAS  
DEPARTAMENTO DE INGENIERÍA CIVIL

“INCIDENTES EN LAS PRESAS DE VENEZUELA”

Trabajo de Grado presentado ante la Universidad de Oriente como Requisito  
Parcial para optar al Título de:

Barcelona, Junio 2009

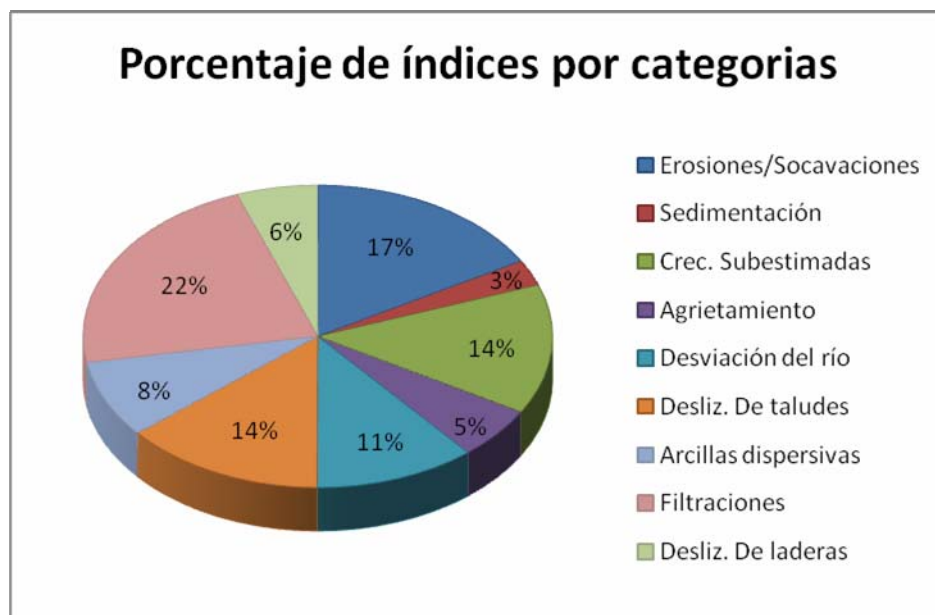
Existen variedad de incidentes que pueden originar alguna falla en una represa, mediante este grafico observamos de una forma porcentual los incidentes registrados en Venezuela y nos damos cuenta que los primeros lugares los ocupan las filtraciones, seguidos de socavaciones – erosiones.

**Figura N° 2.10 Porcentaje de Índice de Incidentes Ordenados por Categorías Principales**

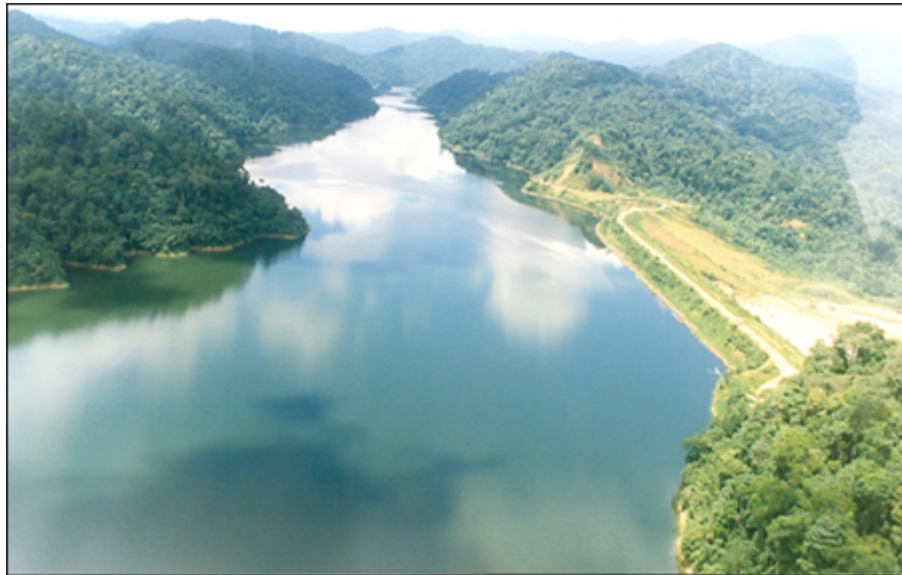
**Figura N° 2.15. Presa El Guapo, antes de la falla.**

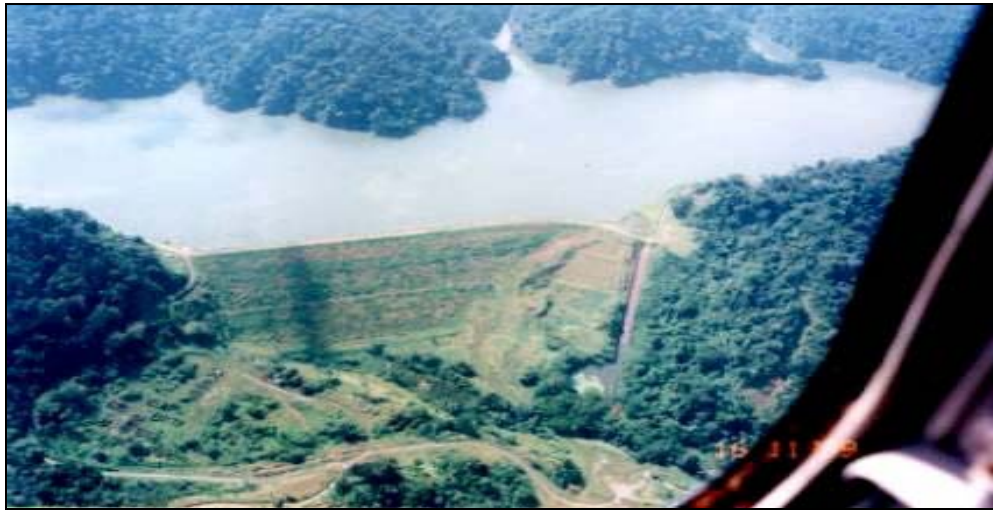
Alrededor de las 6 pm la ola alcanzo los primeros pueblos situados aguas abajo de la presa, después de arrasar la carretera de la costa que

comunica el centro y el origen del país, y de destruir el puente sobre el Rio Guapo. En aproximadamente cuarenta minutos ocurrió el vaciado del embalse, hasta una profundidad de unos 30 metros.” Págs. (27.19 – 27.21)

**Figura N° 2.16. El Guapo en su máximo nivel de represamiento**

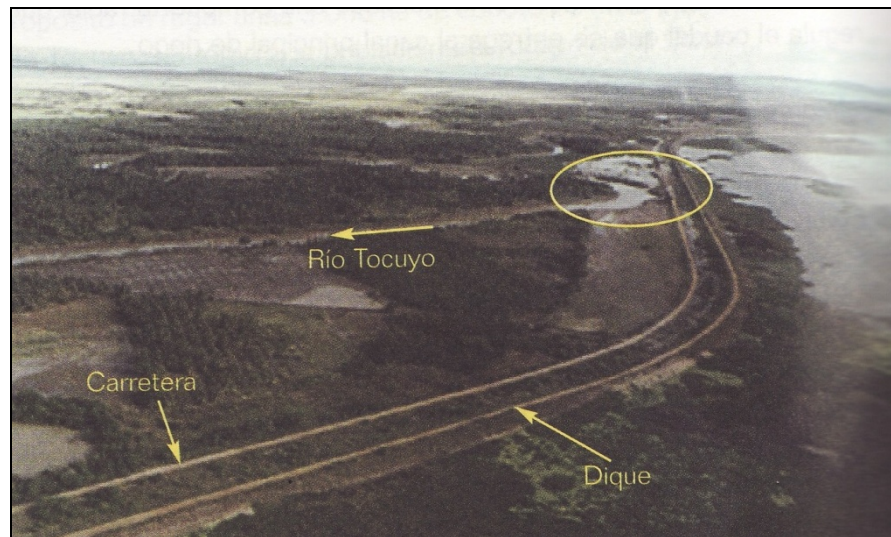
**Figura N° 2.22. Presa tocuyo de la costa.**

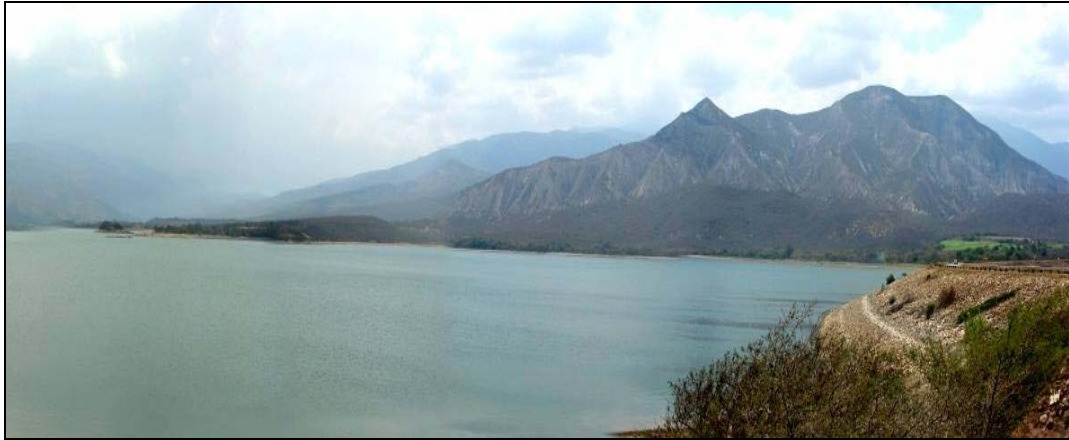
Dada la cercanía del rio el Tocuyo, se debe considerar la posibilidad de que eventualmente ocurran daños en los diferentes componentes de las obras de embalse, ya que cuando se efectuó el proyecto de la obra en los

años 60 no se tomaron en cuenta los efectos de este río en el embalse. En la actualidad la reconstrucción de las obras se encuentra en su fase final.

**Figura N° 2.24 Tocuyo de la Costa.**
